**INSTITUTO PARA LA GESTIÓN INTEGRAL DE RIESGOS DE
DESASTRES DEL ESTADO DE CHIAPAS
ESCUELA NACIONAL DE PROTECCIÓN CIVIL
CAMPUS CHIAPAS**

TESIS

**Modelo para la gestión de riesgo en desastres meteorológicos.
El caso de la Carretera Costera México 200 (tramo Arriaga - Tapachula), análisis y
gestión de sus efectos.**

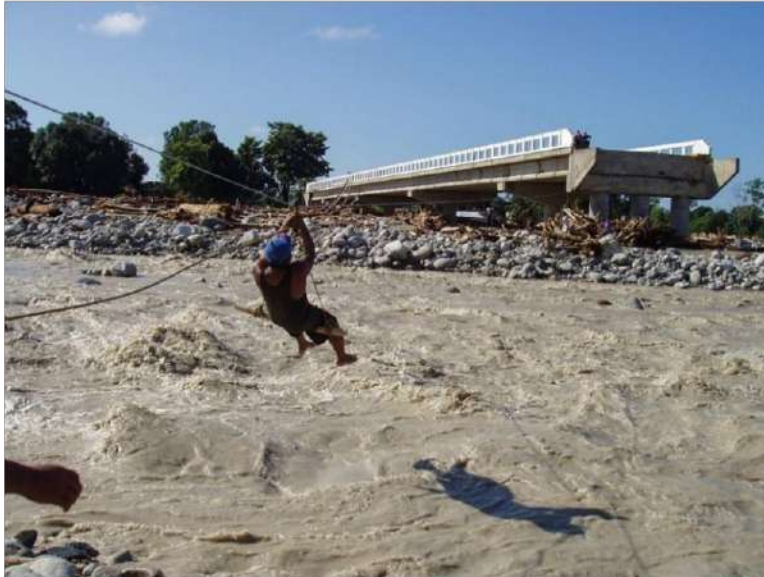
Afectación de la infraestructura de la carretera costera por la tormenta Javier.

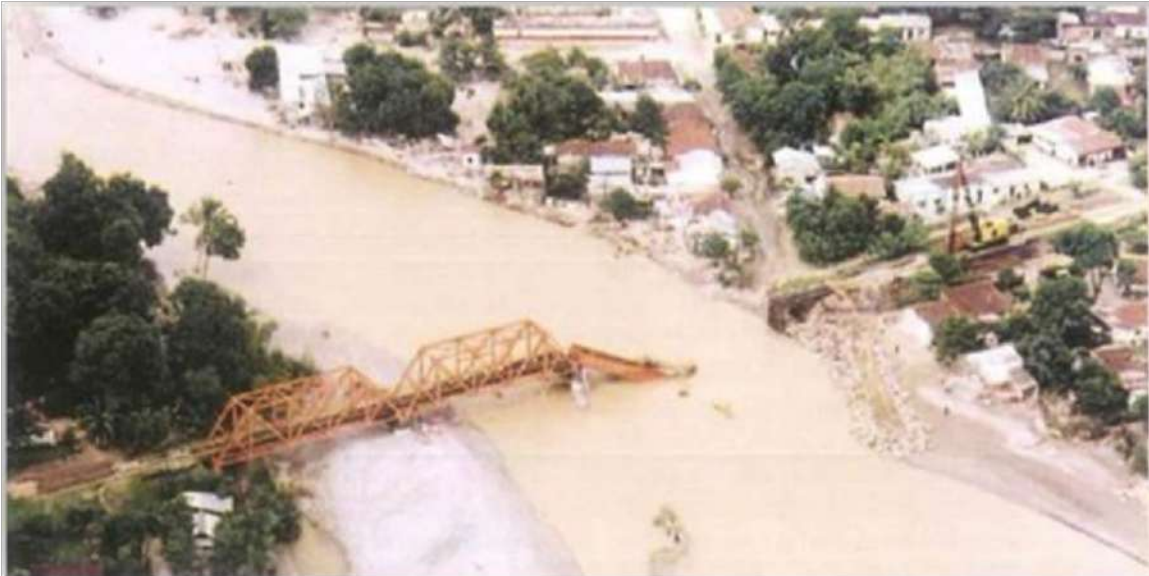
Afectación en puente del FFCC por la tormenta Javier.

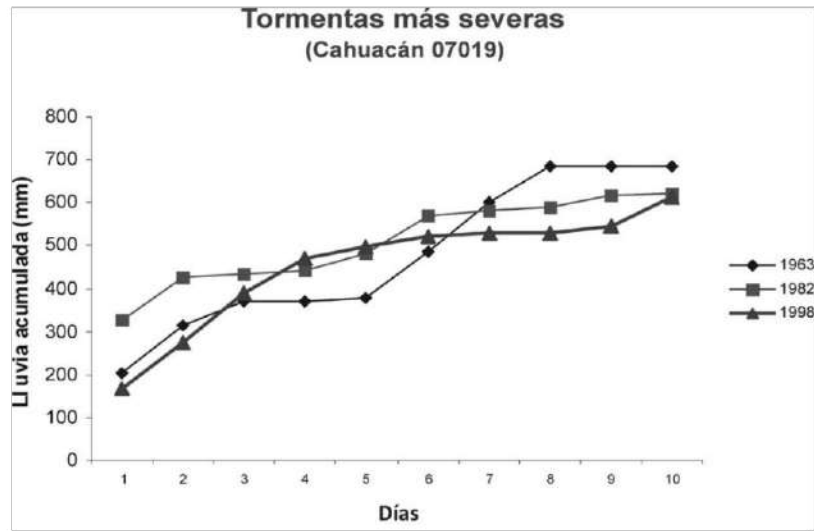
Fig 5.6
Tormentas máximas registradas en la estación 07014-Cahuacán

Fuente. Gráfica con datos de 1963, 1982 y 1998, SMN (1998).

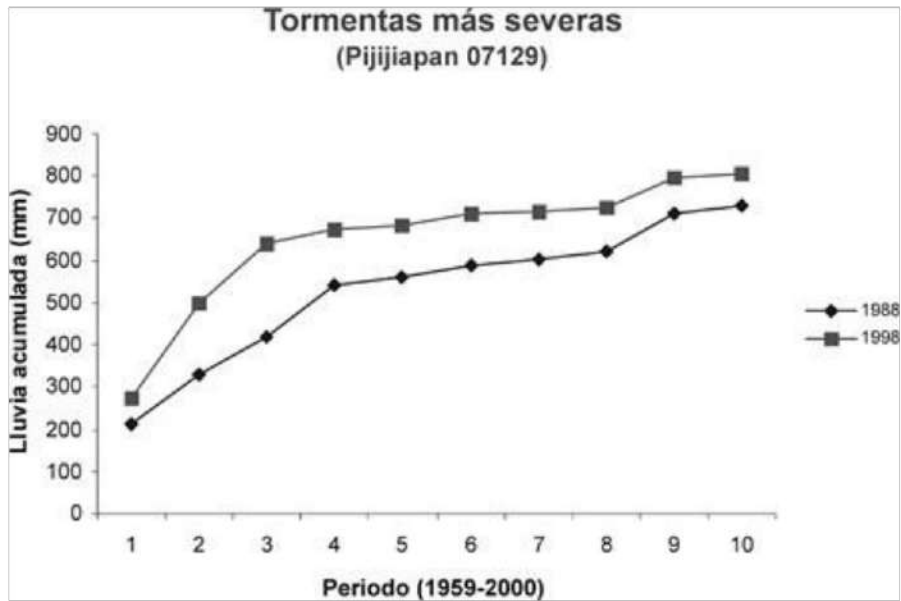
Fig 5.8
 Tormentas máximas registradas en la estación 07129 – Pijijiapan

Fuente. Gráfica con datos de 1988 y 1998, SMN (1998).

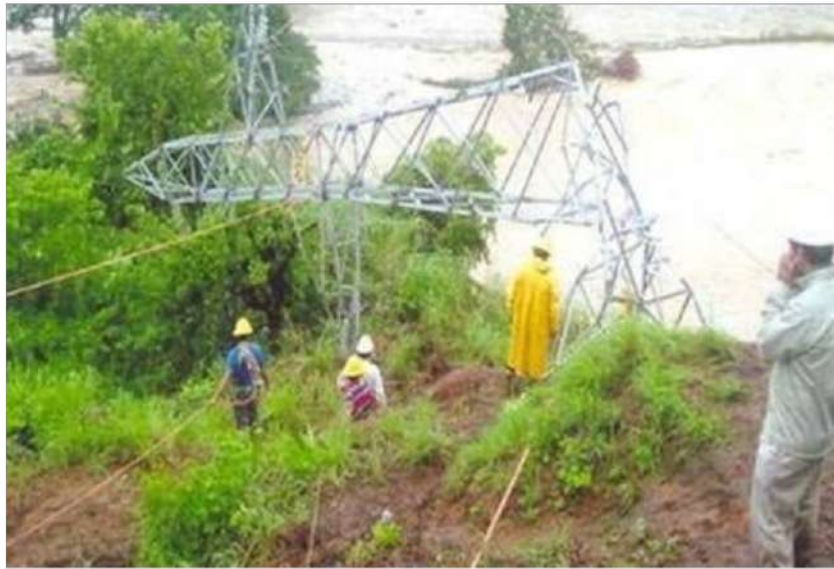
Daños Torre de transmisión eléctrica de la CFE por el huracán Stan.

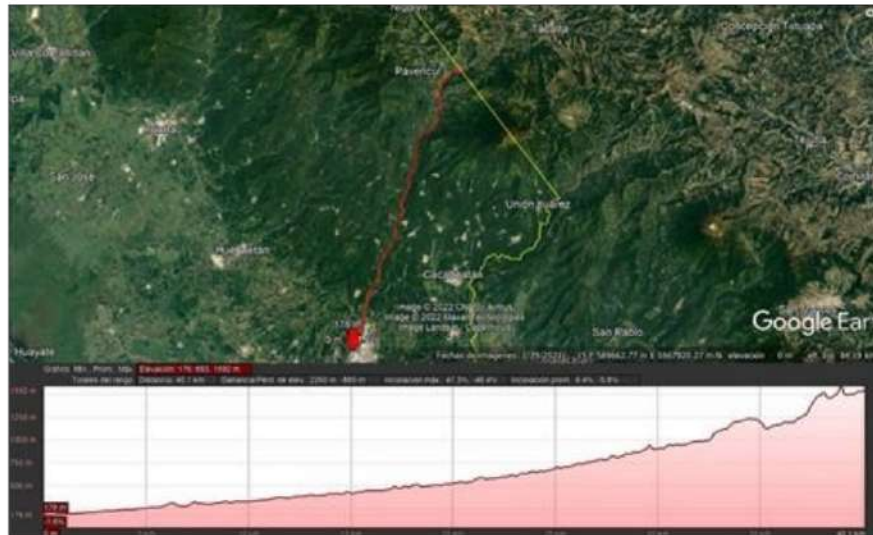
Perfil de la cuenca del río Coatán.

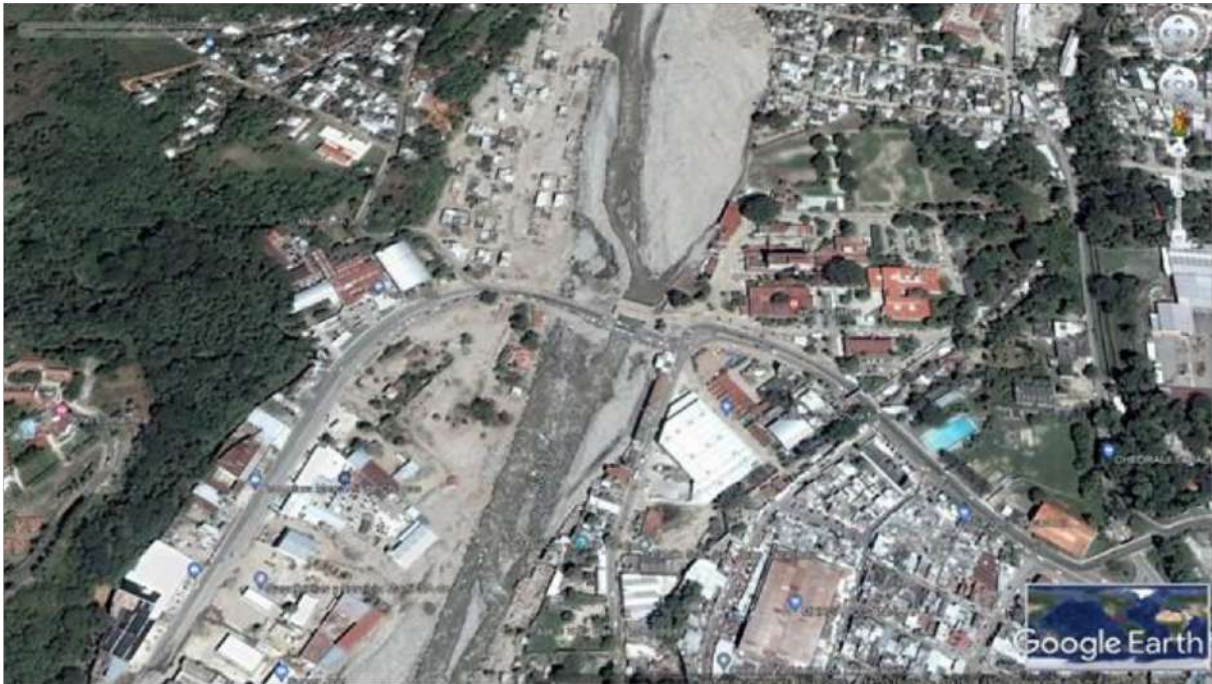
Foto aérea puente sobre río Coatán después del desastre del Huracán Stan

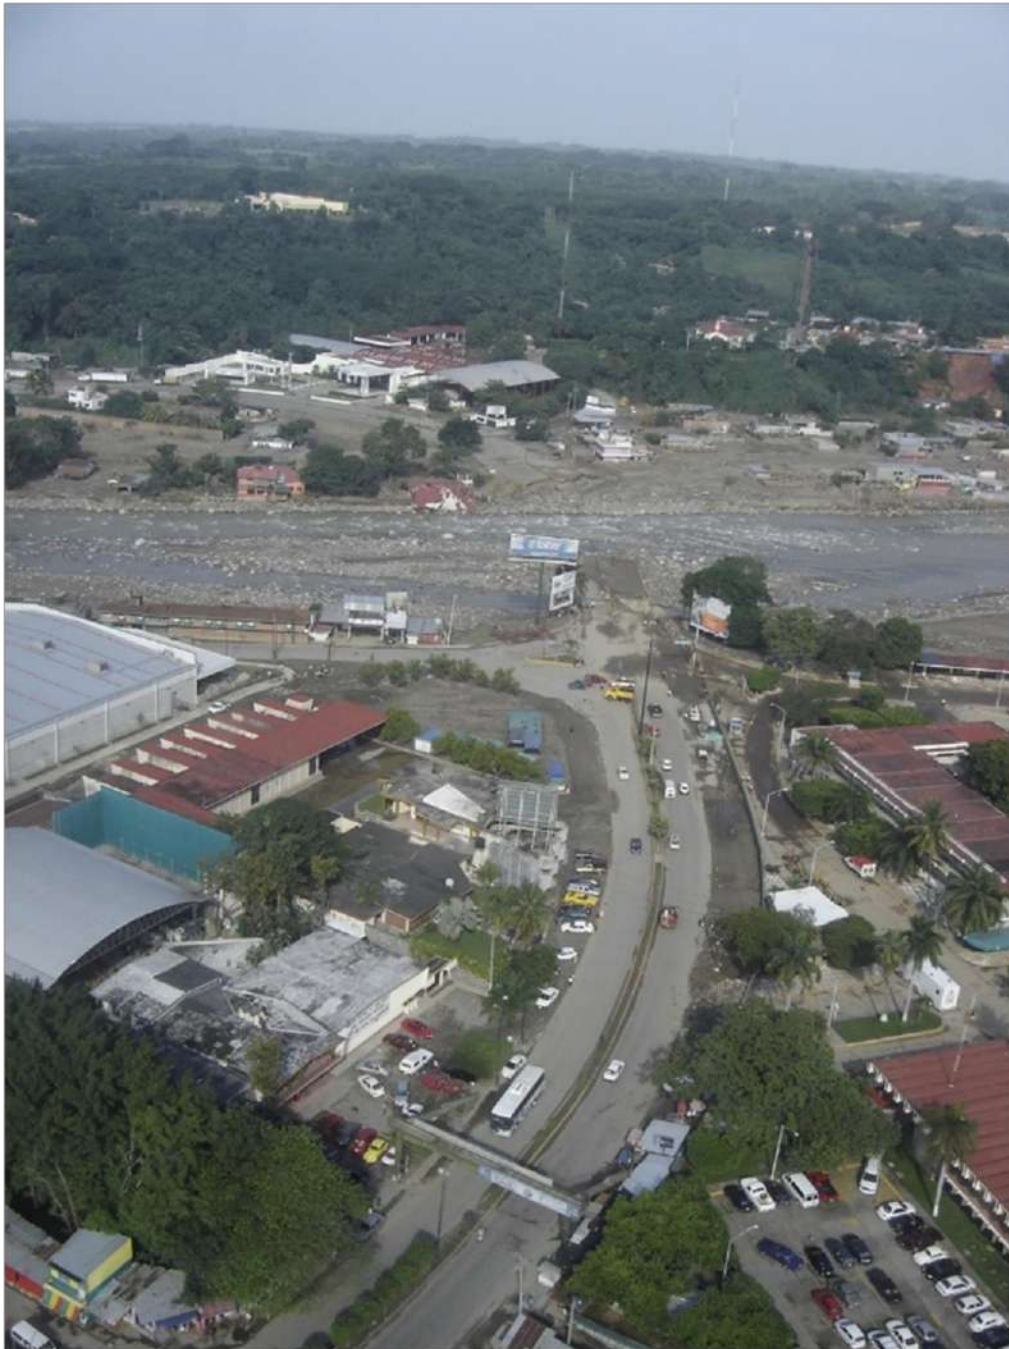
Fig 6.7
Vista del Puente colapsado sobre el río Coatán.

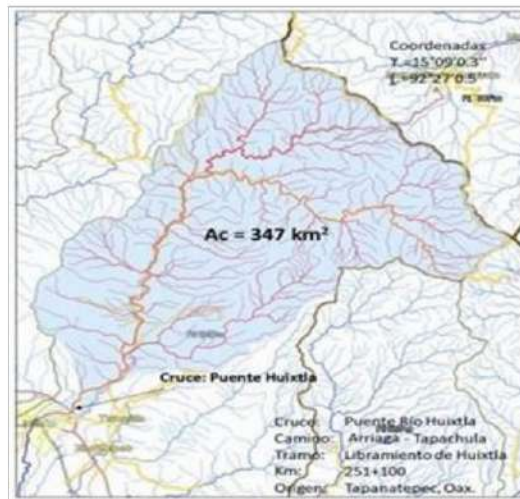
Croquis de cuenca de aportación del río Huixtla.

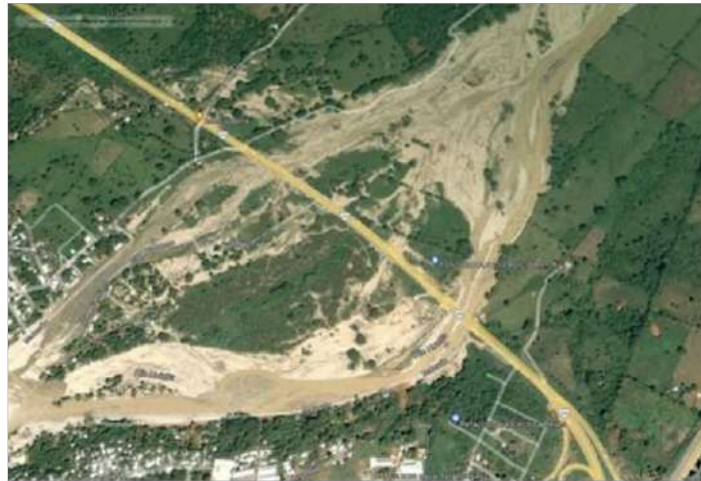
Fig 6.15
Foto satelital puente sobre río Huixtla después del desastre del Huracán Stan.

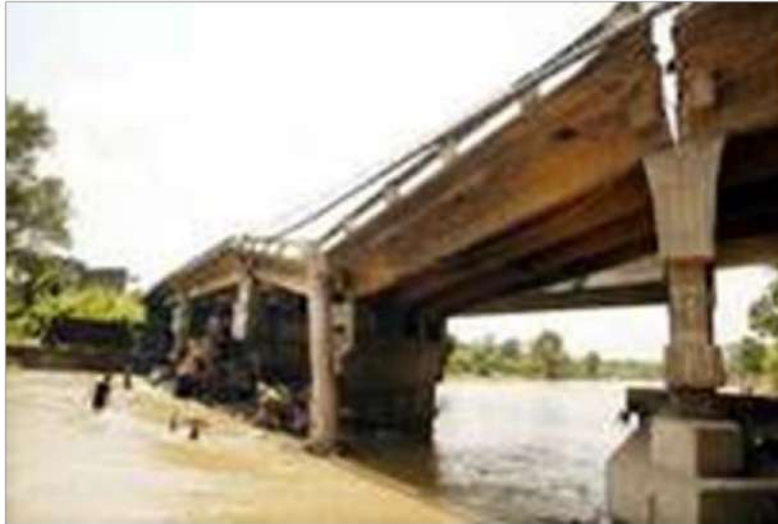
Vista de puente colapsado sobre el río Huixtla.

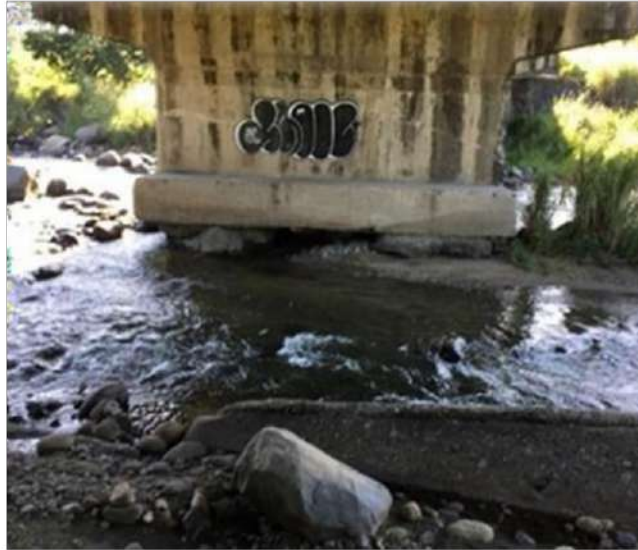
Fig 6.20
Vista actual del puente sobre el río Huixtla.

Fuente. Se observa socavación en apoyos y acumulación de rocas; Imagen propia (2022).

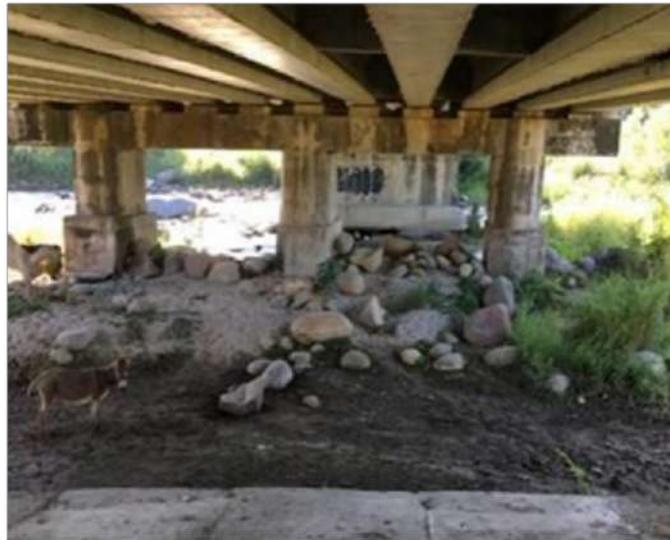
Fig 6.21
Vista actual del puente sobre el río Huixtla.

Fuente. Se observa socavación local en apoyos y acumulación de rocas, Imagen propia (2022).

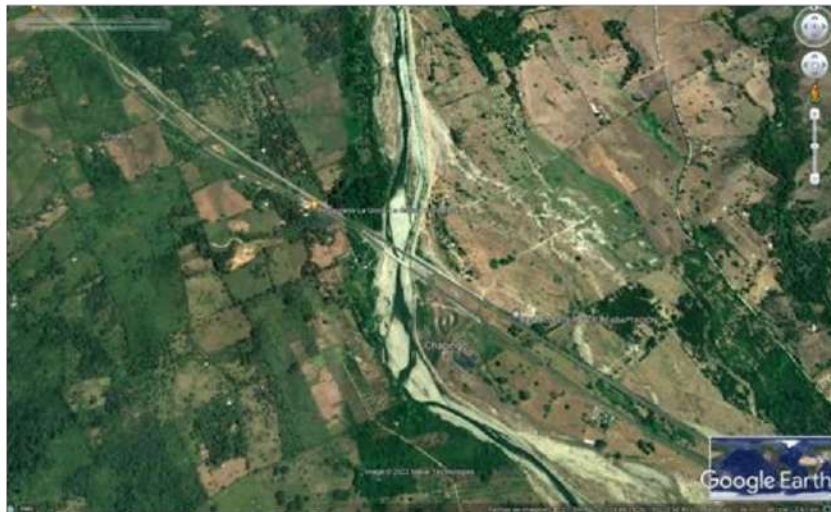
Fig 6.25
Foto satelital puente sobre río Vado Ancho después del desastre del Huracán Stan.

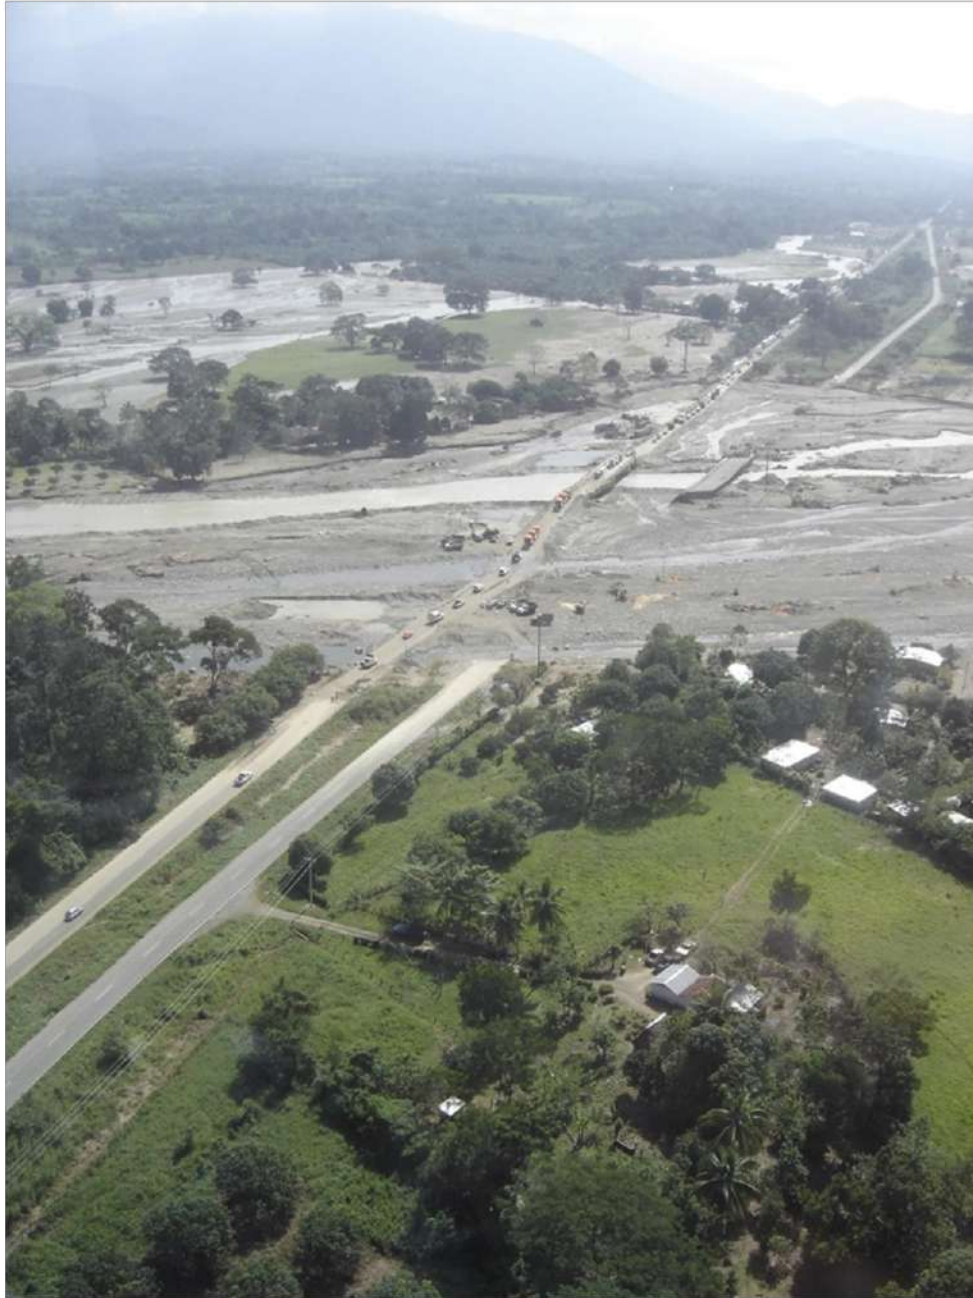
Vista aérea del Puente del río Vado Ancho después del Huracán Stan.

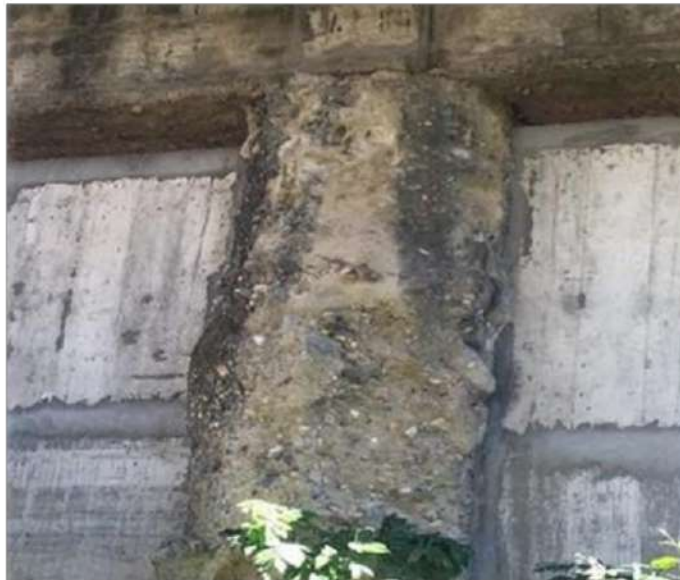
Vista actual del puente sobre el río Vado Ancho.

Fuente. *Se puede observar el daño que tiene el concreto de una de las pilas del puente, imagen propia (2022).*
