TESIS

ASENTAMIENTOS HUMANOS EN RIESGO A DESLIZAMIENTO EN SAN CRISTÓBAL  
DE LAS CASAS, CHIAPAS

Como resultado del análisis realizado a su documento recepcional intitulado:  
"ASENTAMIENTOS HUMANOS EN RIESGO A DESLIZAMIENTO EN SAN  
CRISTÓBAL DE LAS CASAS, CHIAPAS. ESTUDIO DE CASO: COLONIA LA  
GARITA"

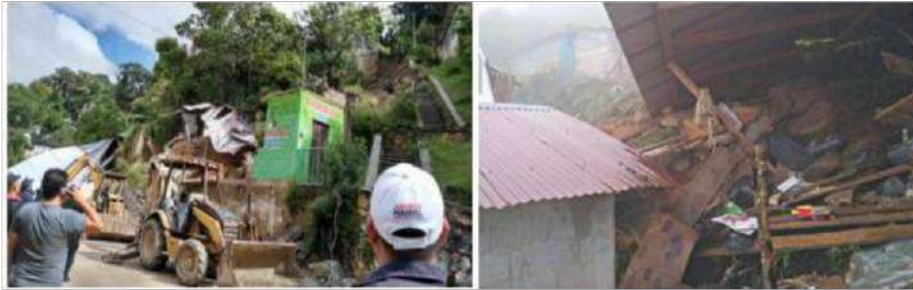
## Figura 2

*Eventos de deslizamientos en la región.*

Nota. Deslizamiento de ladera en el municipio de Yajalón, seis viviendas dañadas (Cintalapanecos.com, 19 octubre de 2018).

Deslizamiento en el municipio de Larráinzar, cinco niños indígenas fallecen dentro de su vivienda en la comunidad de Tzajalhó (Gutiérrez, O.; octubre de 2017).

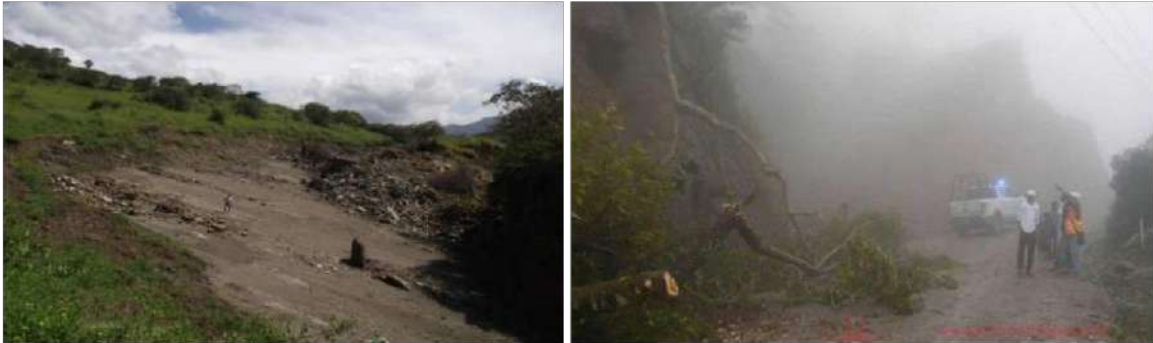
### Figura 3

*Las lluvias registran deslizamientos en la región.*

Nota. Deslizamiento transnacional en la zona de Bochil, Chiapas (Chunga, 2017). Lluvias registran deslizamientos y deslaves en los municipios de Aldama, San Andrés Larráinzar y San Juan Chamula, 21 familias afectadas, en Chamula se registró deslave de un cerro provocado por la acumulación de humedad provocada por la lluvia y la deforestación (Gómez García, 2017).

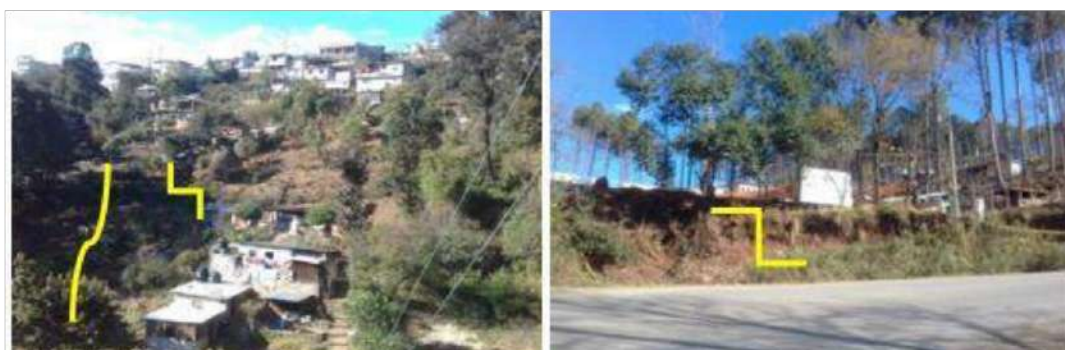
## Figura 4

*Asentamientos que presentan exposición a deslizamiento.*

Nota. Asentamientos humanos irregulares vulnerables en laderas. La imagen nos presenta escurrimientos, inestabilidad del suelo y exposición a deslizamiento, ya que existe escalonamiento que nos indica un peligro latente. Provocados por la deforestación o cultivos, por la erosión del agua (temporada de lluvias), que pueden ser detonantes o disparadores aun desastre (foto Mapa, enero de 2017).

Es necesario entender los sistemas naturales para la construcción del hábitat humano, pero cuando las poblaciones se extienden sin criterios debido a la falta de planeación en sectores de laderas y se deben alertar y prevenir a la población, que no es propicio para vivir en el lugar (ver figura 4).

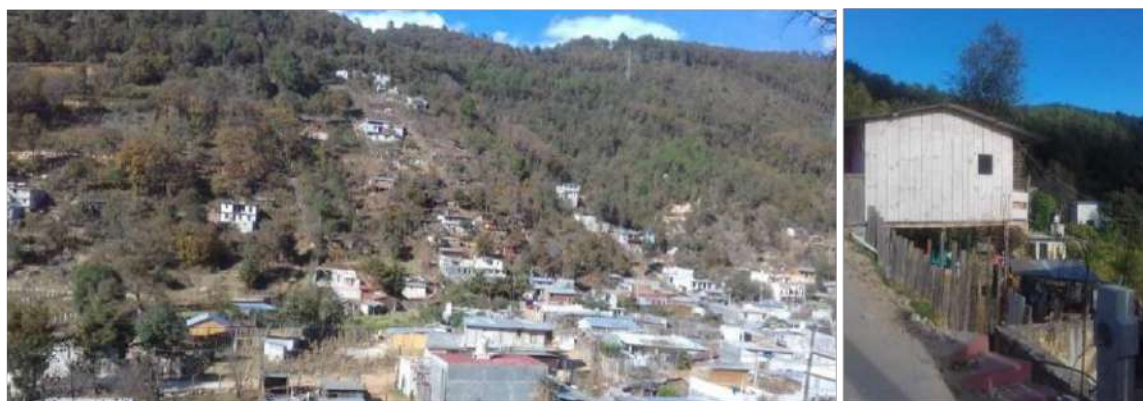
## Figura 5

*Asentamientos irregulares en la periferia oriente de San Cristóbal de Las Casas, Chiapas.*

Nota. Asentamientos irregulares en zonas de reservas, presentan: Deforestación, carencia de servicios, viviendas precarias en laderas inestables y técnicas de autoconstrucción que ponen en riesgo a la población (foto Mapa, enero de 2017).

**Este trabajo de investigación hace referencia a las características geográficas y a los asentamientos en zonas no aptas, como laderas de la periferia oriente de la ciudad de San Cristóbal de Las Casas. Así como, a los conflictos sociales antes de la expansión o que fueron provocados por la urbanización reciente; en las márgenes del periférico oriente en la colonia La Garita (ver figura 5).**

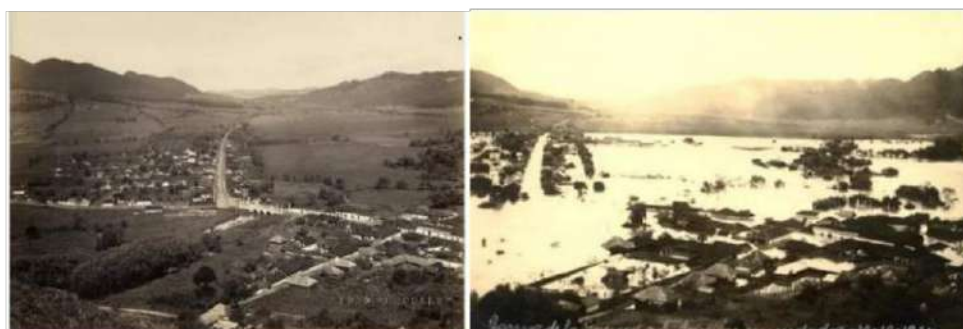
#### **Figura 20**

*Inundación de octubre 1921.*

Nota. Fotografía panorámica antes de la inundación de octubre de 1921 de los barrios nuevos San Antonio y La Primavera. Imagen de la inundación y las afectaciones (Mayorga Ochoa, 2011).

Su crecimiento ha continuado en forma incontrolada, a gran velocidad en zonas no aptas para edificar (en algunas zonas por su nivel es más bajo que el drenaje del valle), debido a la construcción del túnel que evita las inundaciones (ver figura 20).

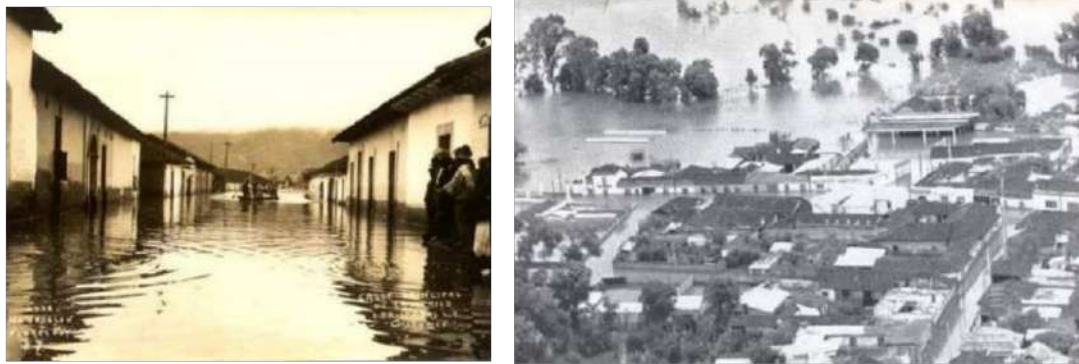
### **Figura 21**

*Inundaciones de 1973.*

Nota. Inundación de 1932, barrio de San Ramón. En septiembre de 1973, el barrio de la Merced fue afectado por inundación (Mayorga Ochoa, 2011).

Los escurrimientos superficiales eran desalojados por una serie de cavernas y sumideros que se encuentran en la parte sur. Sin embargo, en años con alta abundancia de lluvias y/o por azolvamientos de estas salidas naturales, ocurrían inundaciones que afectaban a la mayor parte de la ciudad (ver figura 21).

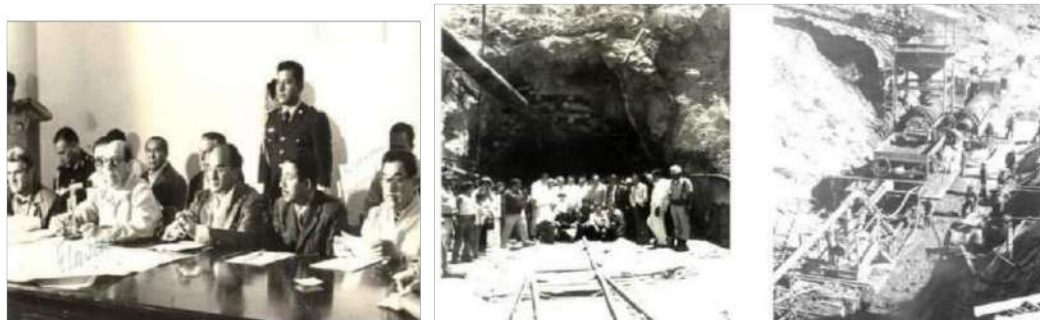
## Figura 23

*La construcción del túnel de avenamiento.*

Nota. En 1973 se autoriza la construcción del túnel de avenamiento en la sesión extraordinaria de cabildo 03 septiembre de 1973, firmando: Lic. Luis Echeverría Álvarez; presidente de la República, Dr. Manuel Velasco Suárez; Gobernador del Estado de Chiapas, Lic. Amado Avendaño; Presidente Municipal de San Cristóbal de Las Casas. Imágenes de 1974 de los trabajos en la entrada del túnel (norte), las góndolas transportando cilindros llenados de concreto (Mayorga Ochoa, 2011).

A mediados de los 70's se construyó un túnel que atraviesa la estructura montañosa de la cuenca en su parte sur (ver figura 22 y 23) y con él, las inundaciones de gran magnitud ya no representan una amenaza (Díaz Bonifaz, Diego Martín; Valencia Barrera Emmanuel; Castillo Santiago Miguel Ángel, 2001).

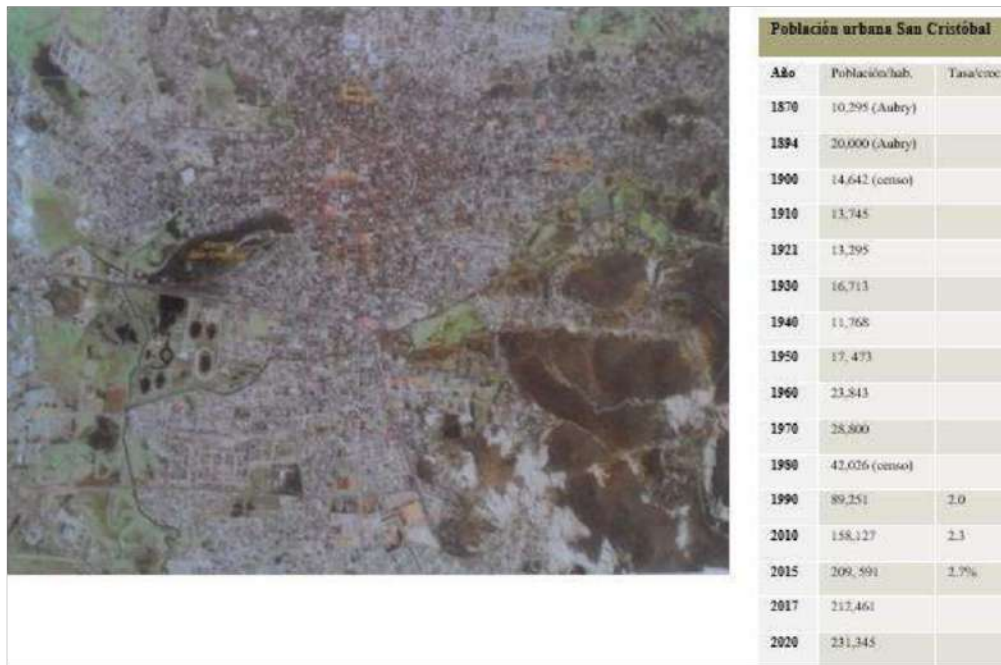
## Figura 24

*San Cristóbal de Las Casas nos muestra su crecimiento y deterioro, y tabla poblacional.*

Nota. Foto satelital de la ciudad de San Cristóbal de Las Casas, muestra el detalle de crecimiento poblacional de los últimos años. Continúa la ocupación de espacios por uso habitacional. En esta imagen se observa claramente el deterioro ambiental y visual que producen los bancos de arena en las inmediaciones de la ciudad, provocando entre otros impactos, riesgos a la población (Díaz Bonifaz, Diego Martín; Valencia Barrera Emmanuel; Castillo Santiago Miguel Ángel, 2001) y la tabla de crecimiento por sus habitantes de ciudad de San Cristóbal, a partir de su historia urbana indica el número de habitantes (Aubry, 1991, pág. 74) (Hacienda Chiapas, 2020).

En los últimos años San Cristóbal de Las Casas, es una ciudad media<sup>9</sup> (ver figura 24) que tiene una población de casi 231,345 habitantes (Hacienda Chiapas, 2020, pág. 2).

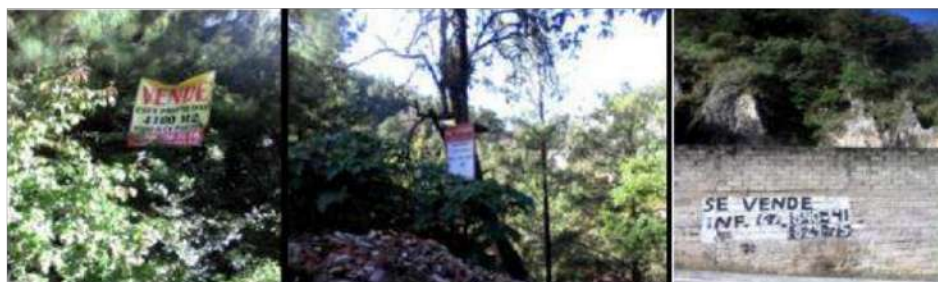
## Figura 28

*El mercado inmobiliario sin regulación en la periferia urbana.*

Nota. Se observa la venta de propiedades en la periferia (zonas de laderas vulnerables), sin control por parte de las autoridades (foto Mapa 11 de julio del 2017).

- **Un pujante mercado inmobiliario**, para inicios del nuevo siglo existe poca regulación urbana en la periferia de la ciudad (ver figura 28). No consideran el impacto que se puede generar, el riesgo físico o la vulnerabilidad que pueda presentarse en algunos asentamientos humanos (en terrenos no aptos para su desarrollo). En esta ciudad, existe un conflicto entre el crecimiento urbano y los daños a los recursos naturales (agua, aire, bosques, minerales, tierra), vitales para el desarrollo económico de las ciudades y de futuras generaciones, se pierden mediante políticas inapropiadas.

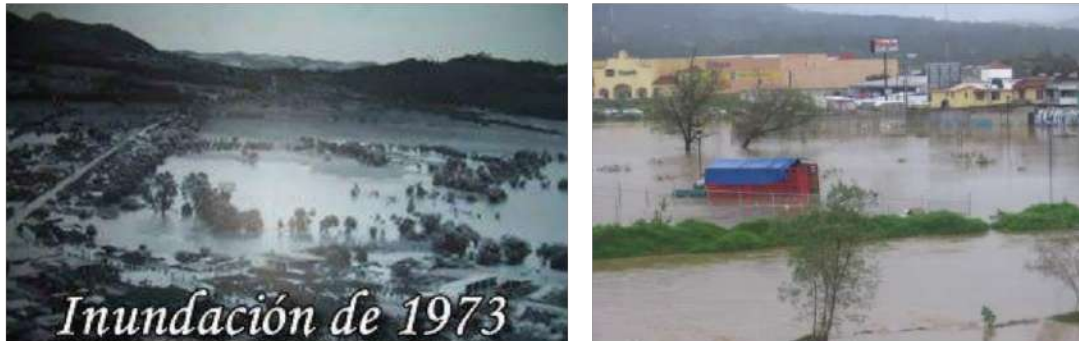
### Figura 33

*Inundaciones en la ciudad de San Cristóbal de Las Casas, Chiapas.*

Nota. Imágenes de inundaciones en la ciudad de San Cristóbal de Las Casas, en 1973 dañaron los barrios de San Ramón y San Diego. Matthew generó daños en el barrio de San Ramón el 28 septiembre de 2010 (GOOGLE, 2018).

A través del ordenamiento territorial se debe regular las políticas para el desarrollo territorial de San Cristóbal de Las Casas, es necesario mejorar la capacidad de amortiguamiento del sistema hidrológico de las lluvias en temporada, para disminuir el riesgo en las cuencas y evitar las inundaciones en el Valle de Jovel (ver figura 33).

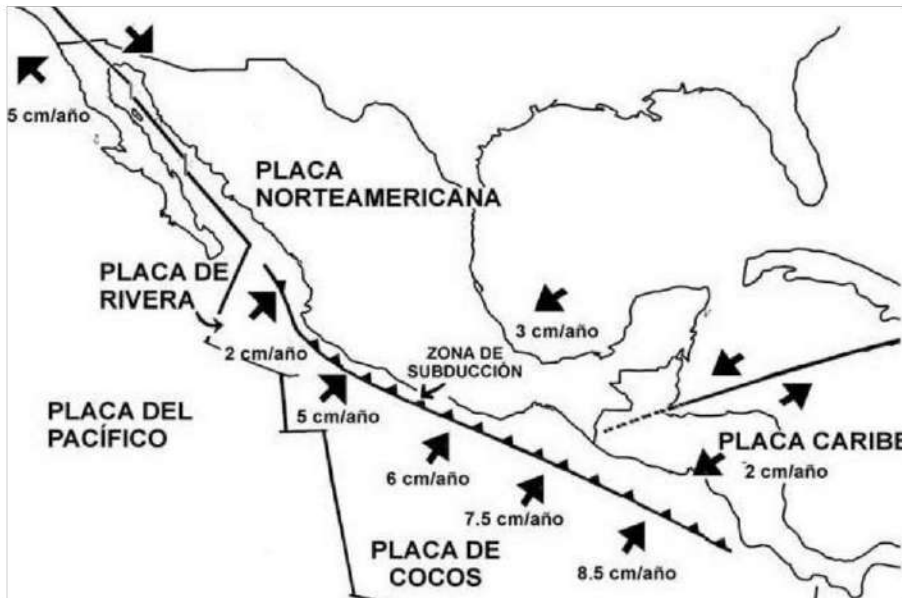
**Figura 35**

*Placas tectónicas.*

Nota. Placas tectónicas y sus correspondientes velocidades relativas promedio.

En México, la litósfera<sup>12</sup> está dividida en varias placas, cuya velocidad de desplazamiento es del orden de varios centímetros por año (ver figura 34). El territorio mexicano se encuentra afectado por la interacción de cinco placas tectónicas (ver imagen 35). En los límites entre placas, donde éstas hacen contacto, se generan fuerzas de fricción que impiden el desplazamiento de una respecto de la otra, generándose grandes esfuerzos en el material que las constituye. Si dichos esfuerzos sobrepasan la resistencia de la roca, o se vencen las fuerzas friccionantes, ocurre una ruptura violenta y la liberación repentina de la energía acumulada. Desde el foco (o hipocentro), ésta se irradia en forma de ondas sísmicas, a través del medio sólido de la Tierra en todas direcciones

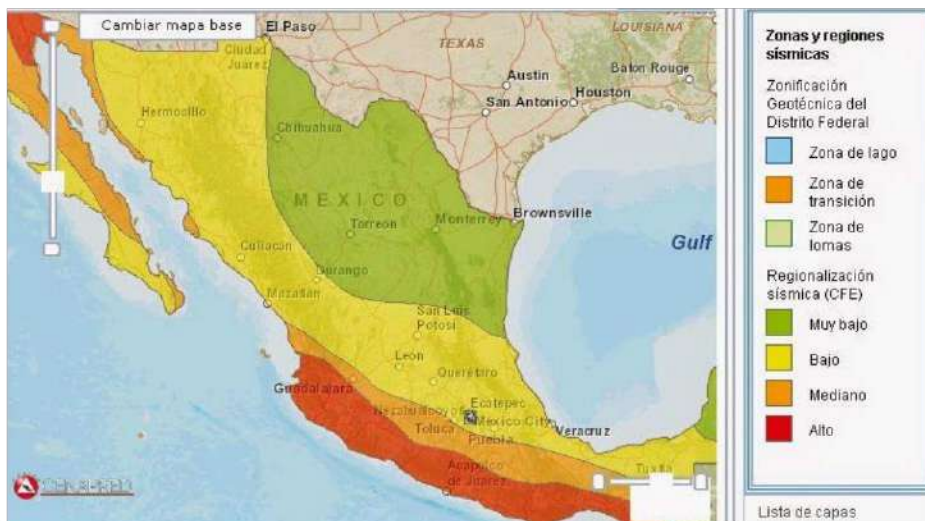
**Figura 36**

*Zonas y regiones sísmicas en México.*

Nota. Mapa de zonas y regiones sísmicas (CENAPRED, 6 octubre de 2014).

Los epicentros de mayor de gran magnitud que se ubican en el país mayores o iguales que 7 (ver figura 36), que llegan a ocasionar grandes daños, se ubican desde las costas de Jalisco, Colima, Michoacán, Guerrero, Oaxaca y Chiapas; con una profundidad típica de 15 a 25 km los eventos costeros, mientras que los eventos con epicentros tierra adentro suelen tener profundidades alrededor de 60 o 70 km.

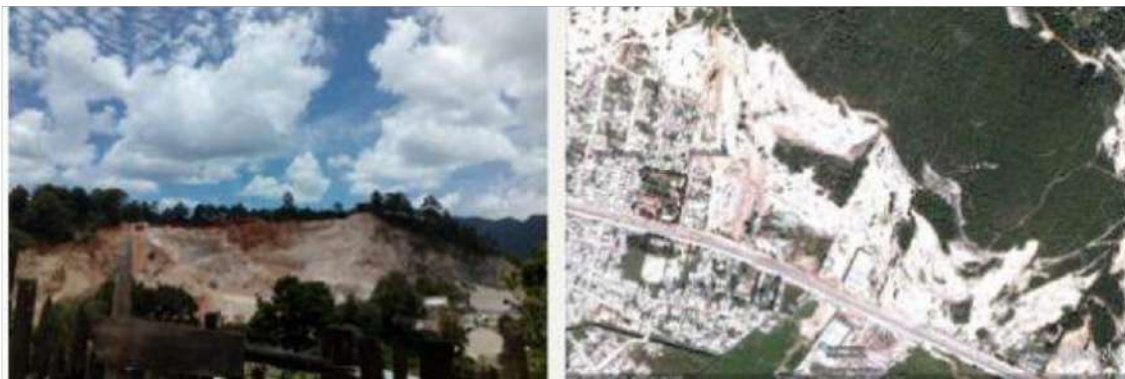
#### Figura 38

*Impacto en zonas boscosas de la periferia de San Cristóbal de Las Casas, Chiapas.*

Nota. Observamos la explotación de los cerros por la extracción de material pétreo, la erosión del suelo por la falta de vegetación por la deforestación (tala inmoderada en los bosques).

Alrededor de la ciudad de San Cristóbal de Las Casas, podemos observar grandes extensiones de montañas, que actualmente se encuentran devastados, erosionados y destruidos por la obtención de materiales pétreos (grava y arena), provocando un deterioro ambiental, que consideramos como una de las principales causas de este problema la explotación irracional (ver figura 38). El impacto que genera sobre el paisaje puede observarse claramente desde cualquier punto de la ciudad. Además, genera la pérdida de la vegetación y la destrucción de los ecosistemas que albergan gran número de especies tanto de flora como de fauna.

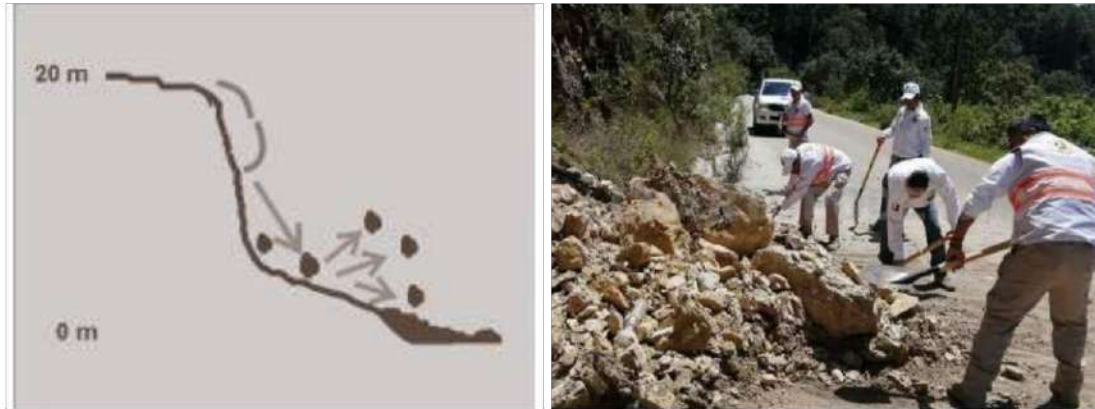
Nota. Esquema de un caído o derrumbe (CENAPRED, Inestabilidad de Laderas, 2008, pág. 5). Derrumbe de material pétreo lo que ocasionó problemas en el tráfico vehicular entre el fracc. Real del monte y Las Peras del periférico oriente de San Cristóbal de Las Casas, Chiapas (Martínez, 2019).

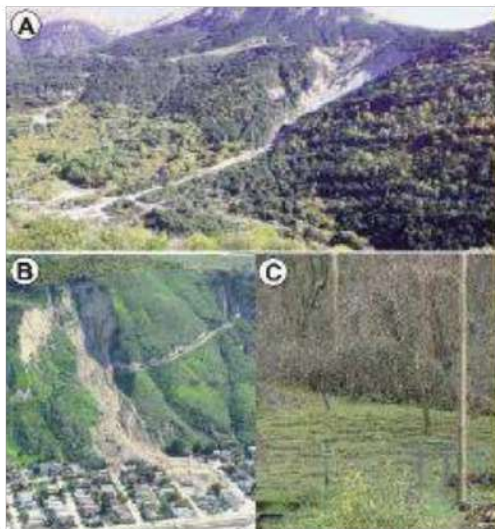
#### **Figura 40**

*Tipos de flujos.*

Nota. Tipos de flujos; A) corriente de derrubios (Cataluña), B) Colada fangosa (California) y C) Reptación (Asturias).

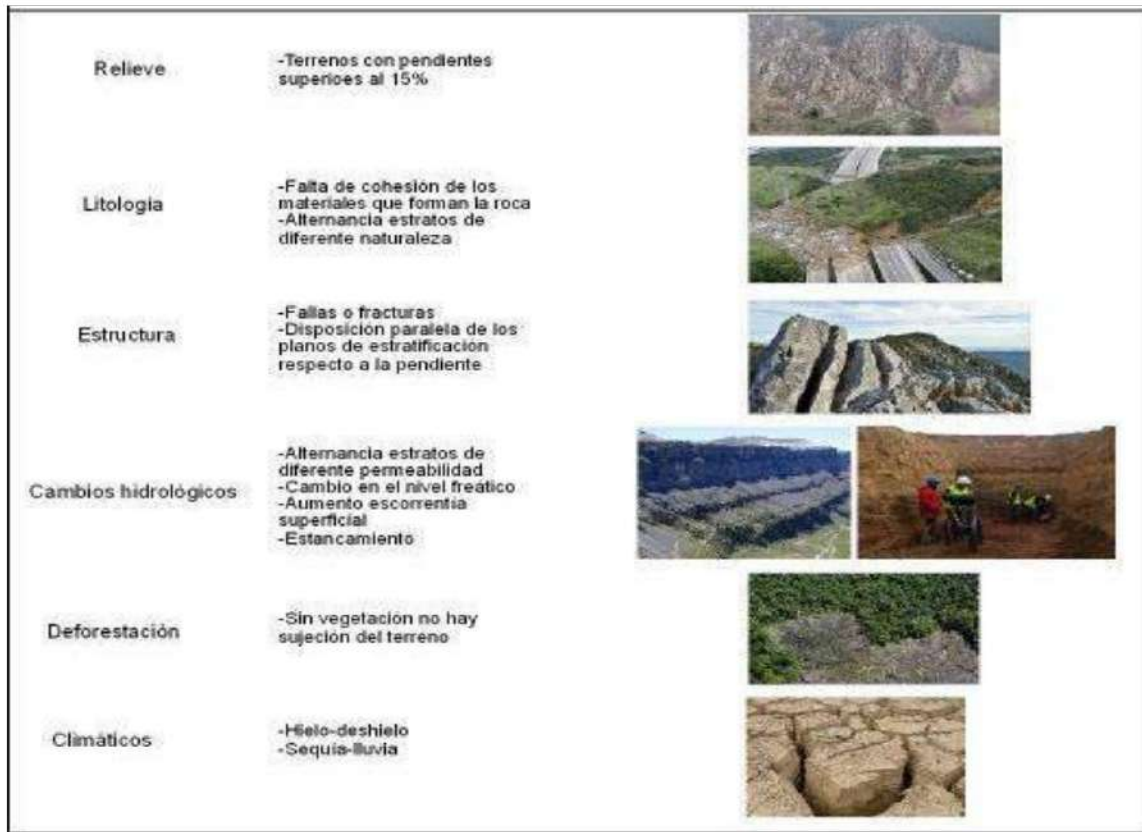
**Figura 48**

*Factores condicionantes a la inestabilidad.*

Nota. Factores condicionantes y desencadenantes de los movimientos de laderas (Piñeiro Figueroa, 2015).

Son los mecanismos de los distintos movimientos de ladera y se reflejan a través de sus características morfológicas (ver figura 48). Es decir, las formas que se originan y permanecen en la superficie del terreno durante y después del movimiento.

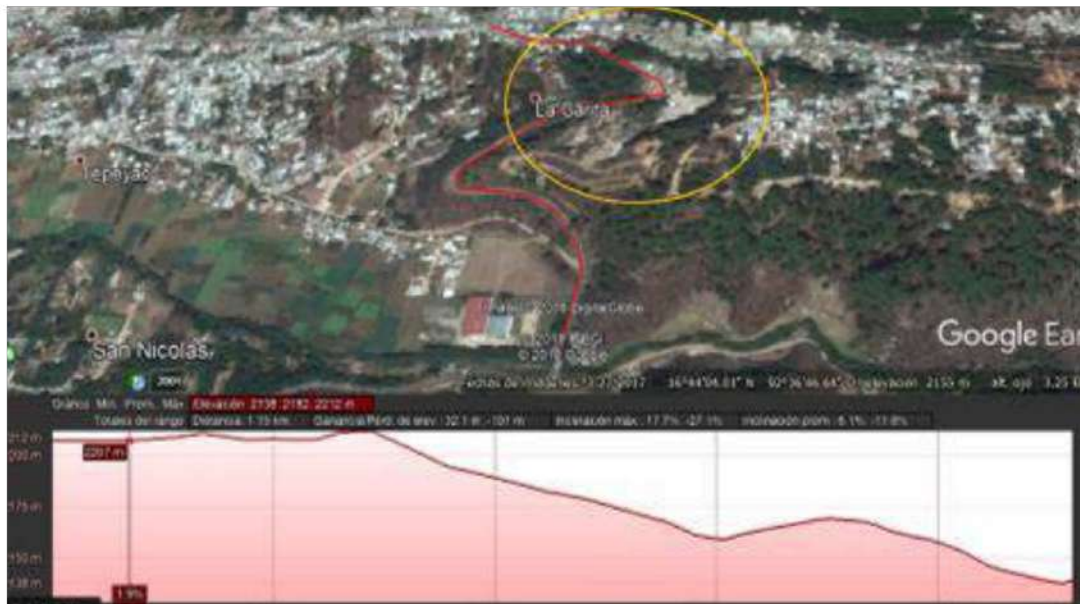
Nota. Perfil topográfico del área de estudio, presenta distancia de 1.15 km, una inclinación del 17.7 %, con una elevación de 2,138 m. (Google Earth, 14 febrero de 2018).

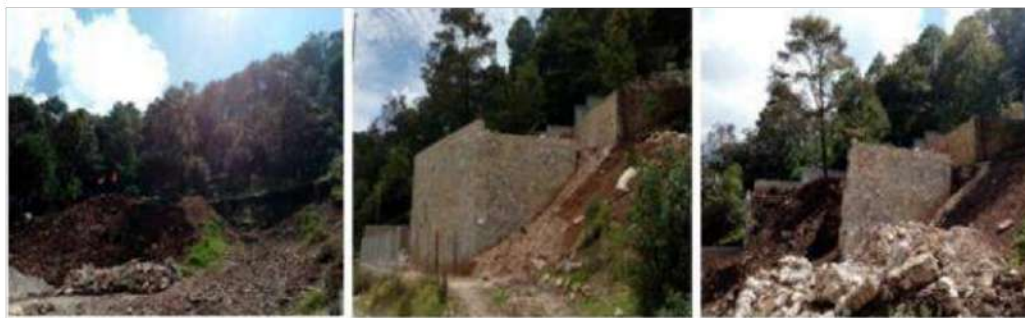
**Figura 58**

*El cambio de la geometría en laderas de la periferia de San Cristóbal de Las Casas.*

Nota. Imágenes de terrazas y alteraciones geométricas sobre el periférico oriente de la ciudad de San Cristóbal de Las Casas (foto de mapa, 12 agosto y 26 octubre de 2018).

Existe sobre las márgenes alteraciones geométricas en el área de estudio las cuales alteran escurrimientos superficiales. El cambio de la geometría en las laderas está determinado por factores capaces de modificar las fuerzas internas y externas que actúan sobre el terreno (ver figura 58). Estos factores, condicionan la situación de equilibrio de una estructura a través de un corte parcial o total de un terreno o un ángulo menor de la cresta (talud) para reducir su altura.

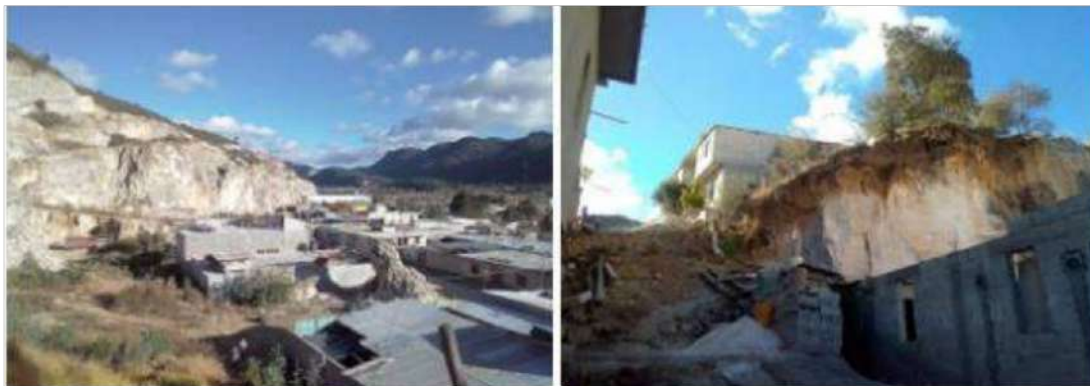
#### Figura 59

*Zonas de riesgo habitadas cerca de bancos de material.*

Nota. Existen asentamientos humanos con riesgo cerca de los bancos de material San Diego, Las Peras, Salsipuedes, Covadonga, La Garita, etc. (foto mapa, 02 febrero de 2018).

Existen asentamientos humanos cerca de zonas de extracción de recursos geológicos. Este fenómeno se observa en las colonias de la periferia de la ciudad zona oriente: El Cascajal, Salsipuedes, Las Comaleras, Las Peras, Buena Vista, etc. (ver figura 59). En La Garita hay viviendas asentadas en laderas que están formadas por roca residual o rocas menos competentes que se erosionan con mayor facilidad y están susceptibles al riesgo de ocurrencia de remoción en masa (ver figura 60).

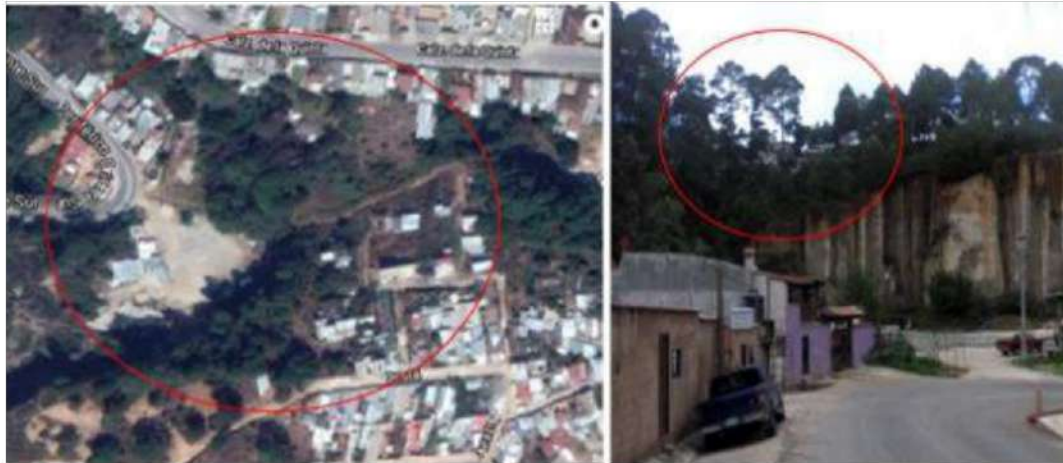
Nota. Imagen en planta del área de estudio y se observa el corte de cerro (por el banco de material), en la corona se observa la sobrecarga ya que existen asentamientos humanos (foto de mapa, 31 enero de 2017).

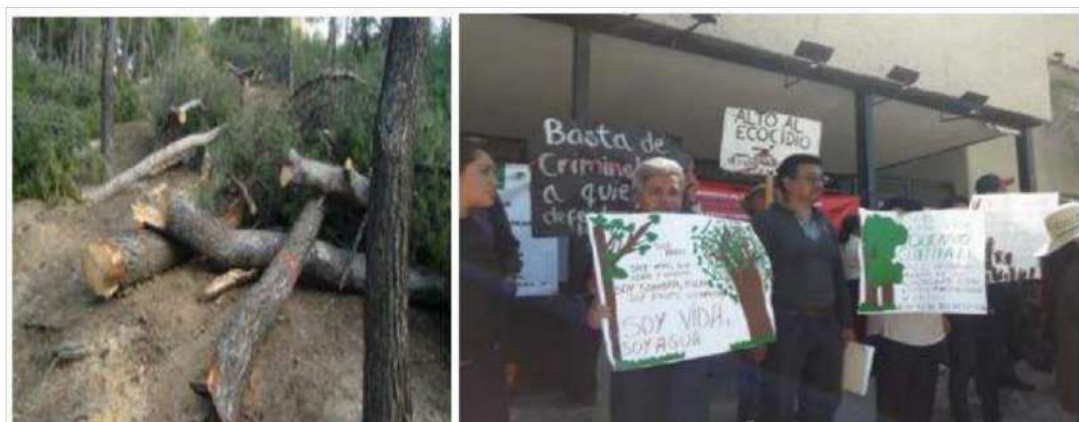
## Figura 61

*Tala inmoderada en la periferia de San Cristóbal de Las Casas.*

Nota. Las áreas de bosques y reservas son zonas altamente vulnerables en su uso y manejo, la deforestación sigue, pobladores vecinos a las áreas verdes reclaman para reforestar porque los invasores atentan con la tala inmoderada (González, C.; octubre de 2020).

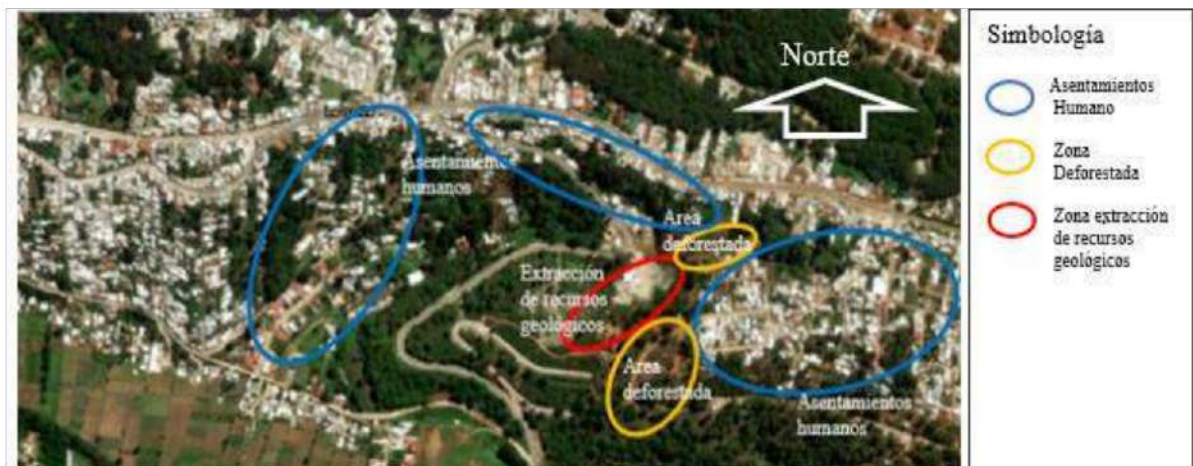
**Figura 64**

*Pérdida de áreas verdes por el incremento de asentamientos.*

Nota. Área de estudio, se observa la zona de extracción de recursos geológicos, la zona deforestada y la zona de asentamientos humanos, crecimiento no regulado (Google, 2019).

La pérdida de áreas verdes protegidas y la apropiación por parte de los asentamientos humanos (nuevas colonias en la periferia) han sido el detonante para el cambio en uso de suelo en la periferia de la ciudad (ver figura 64). Como consecuencia ha provocado la erosión del suelo, trayendo en temporada de lluvias inundaciones en la parte baja de la cuenca (los escurrimientos superficiales llevan mayor volumen de agua). La falta de vegetación por la tala inmoderada genera este tipo de acciones un impacto ambiental en el lugar.

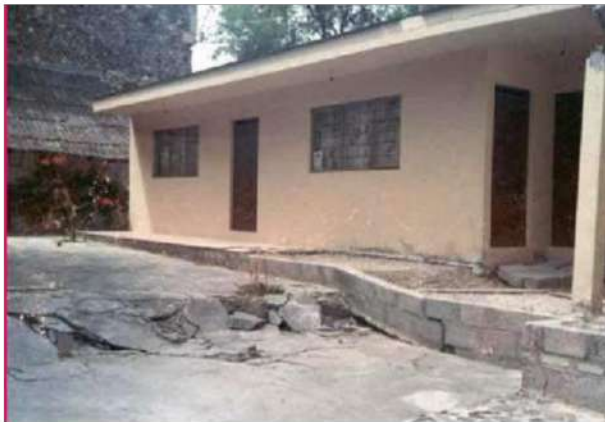
### **Figuras 68 y 69**

*Características de inestabilidad en laderas.*

Nota. Rompimiento de muros y pisos es un indicio de inestabilidad (CENAPRED, 12 septiembre de 2016, p. 46).

Son evidentes los desplazamientos del terreno, el patrón de grietas y el rompimiento generalizado de los muros y pisos de las casas habitación (ver figuras 68 y 69).

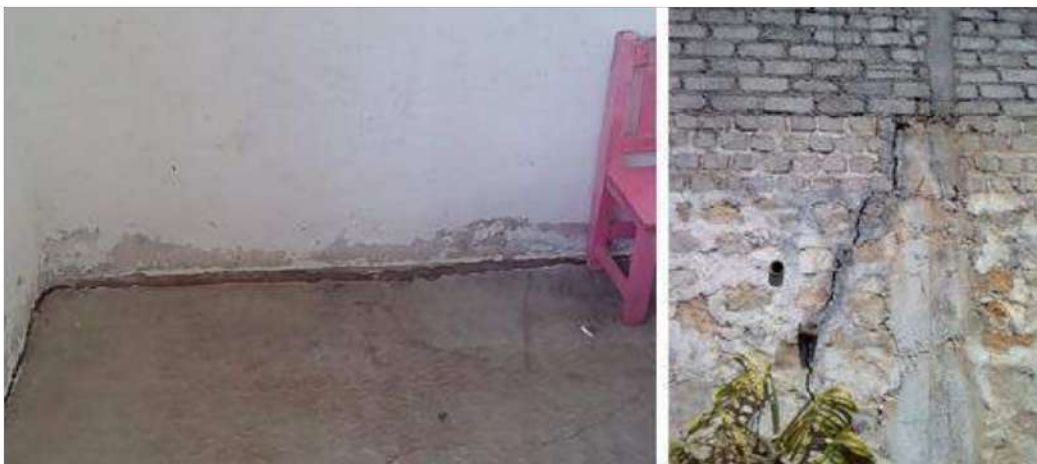
Nota. Imagen de la esc. Jardín de Niños Sor Juana Inés de la Cruz de San Cristóbal de Las Casas, presenta rompimiento de muros y pisos. Esto es un indicio de inestabilidad (foto mapa, 11 diciembre de 2017).

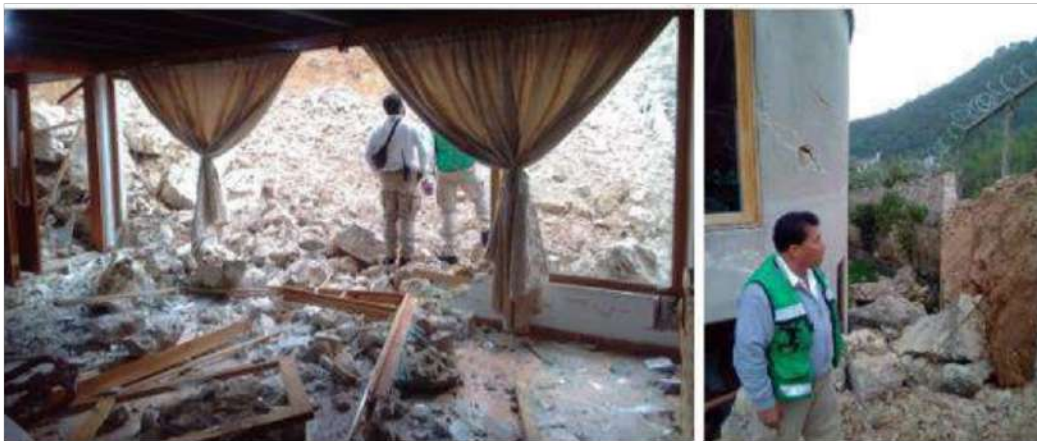
Nota. Vivienda afectada por concentraciones de humedad en sitios que comúnmente no están saturados indican zonas de posibles movimientos. Durante lluvias intensas se origina una recarga que influye en la inestabilidad detona el reblandecimiento del suelo, la existencia de deforestación y escurrimientos debido a las pendientes, provocaron deslizamiento en la col. San Diego; San Cristóbal de Las Casas (foto mapa, 5 junio de 2018).

La presencia de una mayor infiltración de suelos saturados y el desarrollo de manantiales en zonas que generalmente no son húmedas; puede ocasionar inestabilidad en una ladera (ver figura 70).

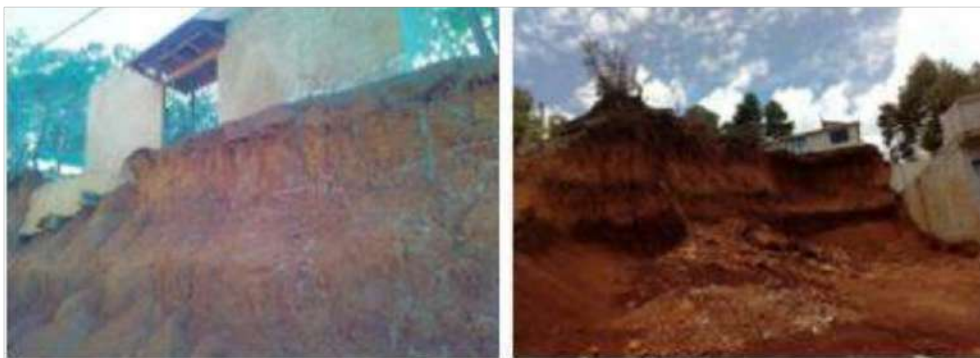
*Daños en edificio apoyados sobre terrenos flojos o muy blandos.*

Nota. Cimentación al descubierto en vivienda Anexos La Garita (foto mapa. 05 febrero de 2018).

Los terrenos muy flojos o muy blandos suelen causar daños en las edificaciones que transmiten cargas considerables al terreno y originan daño en los apoyos de la cimentación, ya que el terreno su capacidad es muy limitada y no puede contrarrestar las cargas transmitidas de los cimientos del edificio.

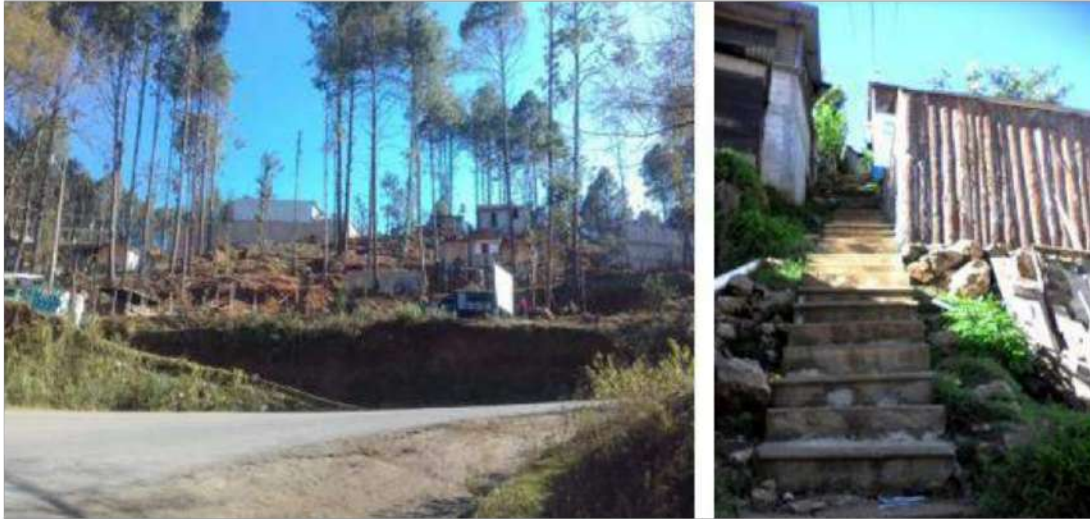
#### Figura 75

*Asentamientos en laderas del periférico norte-oriental.*

Nota. Nuevos asentamientos sobre el periférico oriente, en áreas de reservas alterando y aumentando el volumen de agua en los escurrimientos (fotos mapa, 31 enero de 2017).

Involucran cambios en la pendiente natural del terreno y que alteran el régimen natural de escurrimientos del agua superficial y subterránea (ver figura 75 y 76).

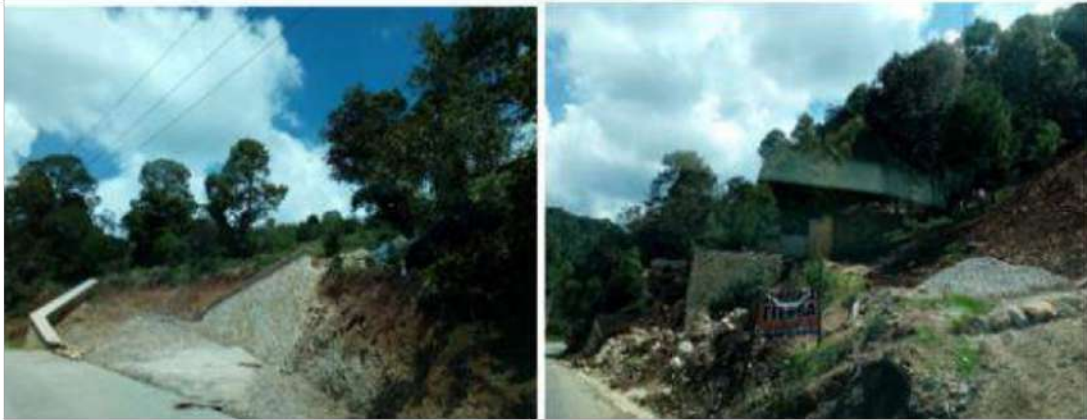
## Figura 76

*Venta de inmobiliarias a nuevos asentamientos en la periferia norte-poniente.*

Nota. El crecimiento urbano hacia zonas boscosas de la periferia, creando acceso para la venta de terrenos por inmobiliarias (foto mapa, 26 octubre de 2018).

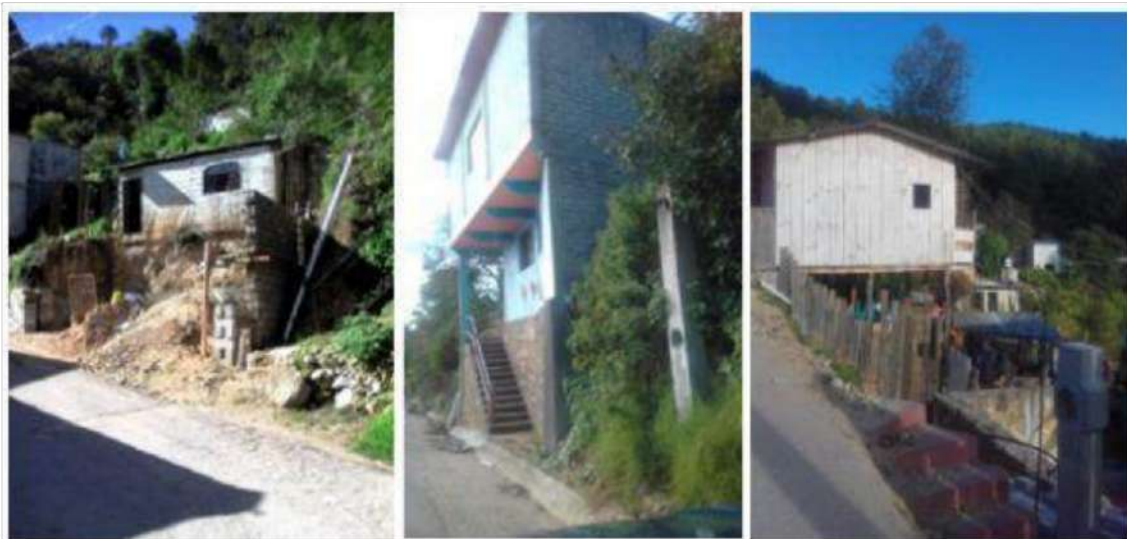
Nota. La alteración de las pendientes naturales y los malos procesos en la construcción de las terrazas hacen vulnerables a las viviendas (foto mapa, 11 de julio de 2017).

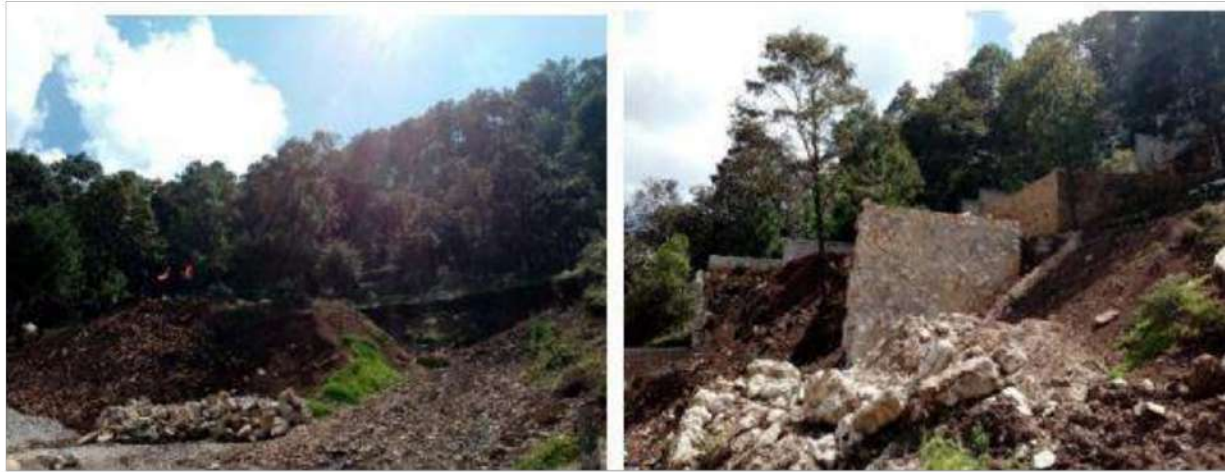
Nota. Los cambios de abruptos de pendientes, construyendo terrazas con muros de contención muy altos y son vulnerables ante el empuje del terreno y voltearse la estructura (foto mapa, 26 octubre de 2018).

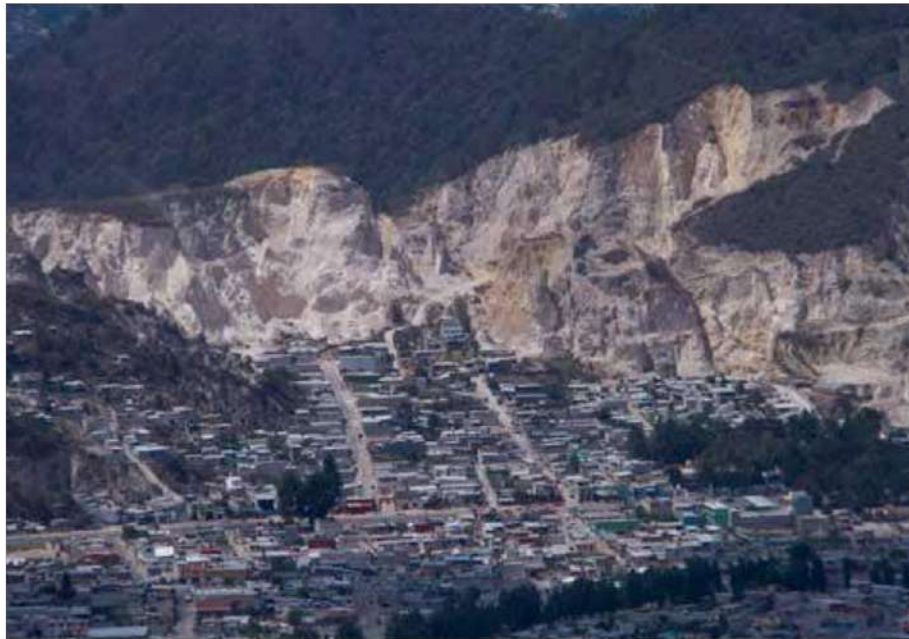
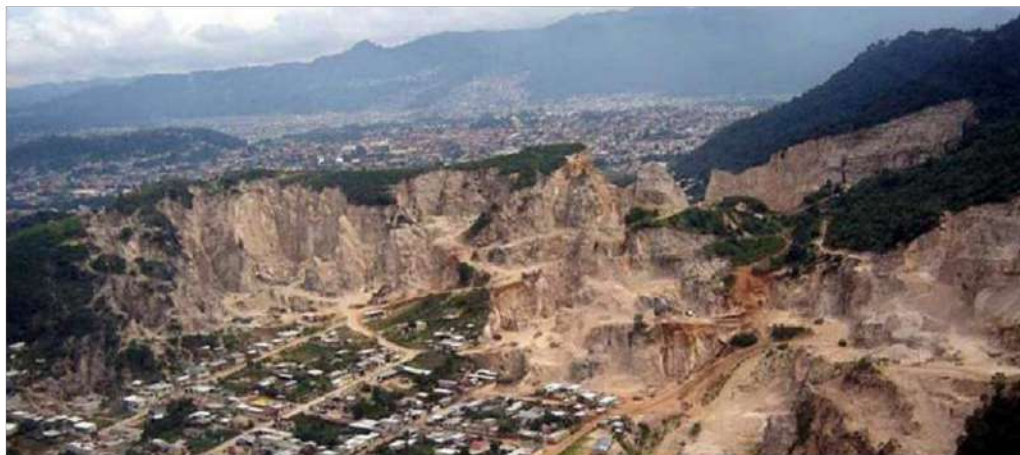
## Figuras 80 y 81

*Bancos de extracción en la periferia de San Cristóbal de Las Casas.*

Nota. La colonia Salsipuedes en San Cristóbal de Las Casas, Chiapas, colinda con los peligrosos bancos de arena y grava, los cuales son explotados indiscriminadamente desde hace varias décadas (Foto Moisés Zúñiga Santiago, 09 junio de 2017).

Nota. Sin regulación la explotación de bancos de arena y grava en San Cristóbal de Las Casas “han provocado que su conformación geológica quede expuesta, ocasionando procesos graves de erosión” (Salva la selva, 15 marzo 2011).

La extracción en los bancos de material impacta el contexto y paisaje natural de la periferia de San Cristóbal de Las Casas (ver figura 80 y 81).

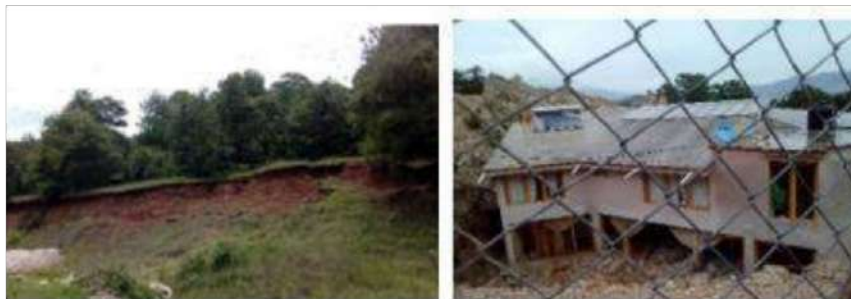
### **Figura 82**

*Laderas con movimiento de inestabilidad en el área de estudio.*

Nota. Situación de pérdida de cobertura vegetal en áreas forestales de la cuenca y la formación de escalonamientos son un claro síntoma de la inestabilidad de las laderas de San Cristóbal de Las Casas (foto mapa, 12 agosto de 2018). En algunos casos se han tenido deslizamiento y producen pérdidas materiales (foto mapa, junio de 2018).

En el área de estudio se observa cambios en el entorno natural, como: áreas verdes con escalonamientos, cambios en la geometría del talud y humedad en el suelo (ver figura 82).

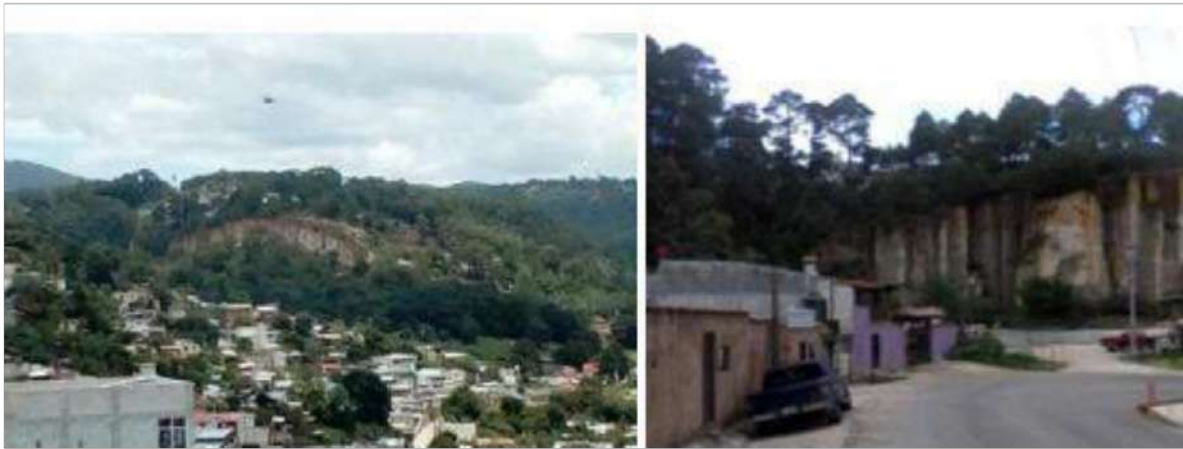
Nota. Anexo La Garita tiene asentamiento en la corona o cresta del cerro. Se observa un corte del terreno muy inclinado y existen desprendimientos de material, por lo que está expuesta al ambiente, volviéndose vulnerable la zona ya que no es resistente las

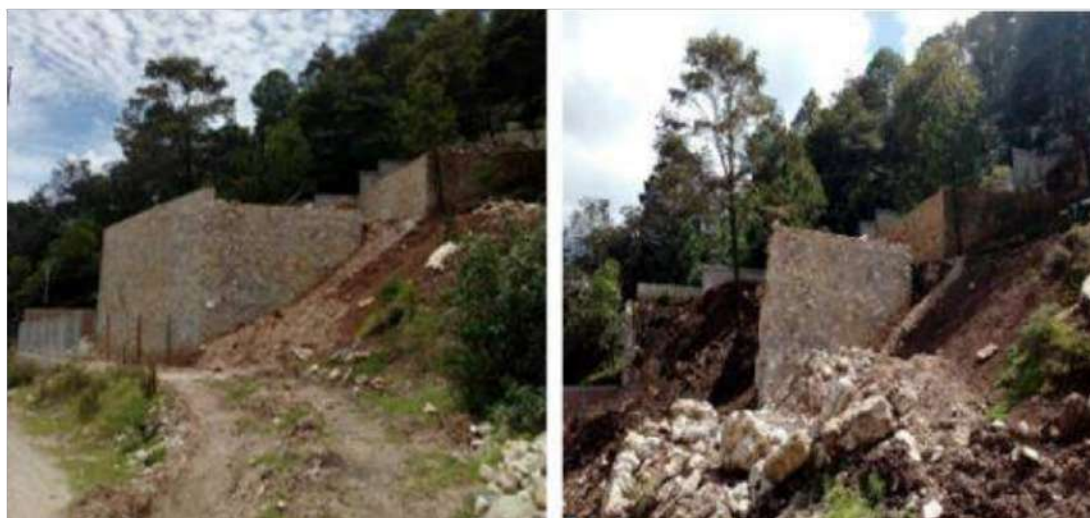
Nota. La alteración del contexto natural con el cambio geométrico de la pendiente formando terrazas pone en riesgo al habitante (foto mapa, agosto de 2018).

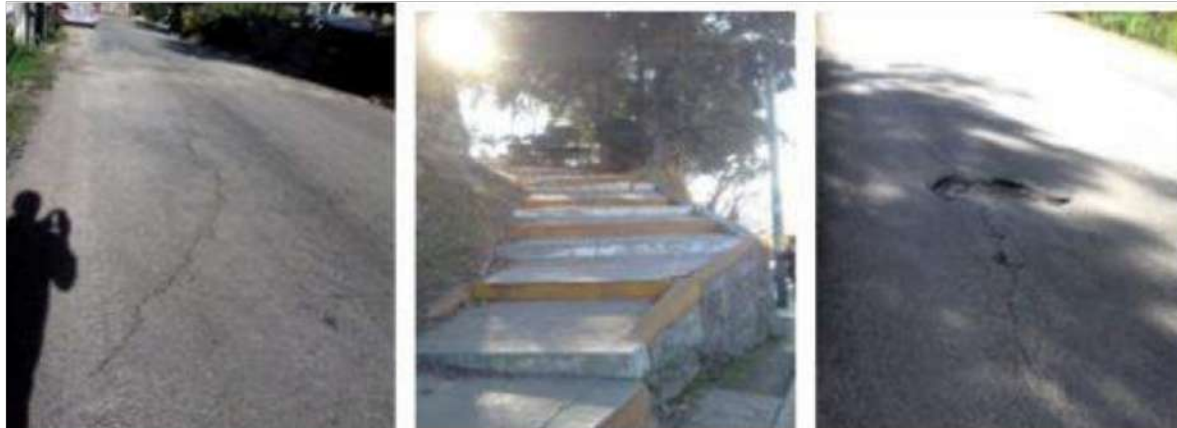
Nota. Grietas en el pavimento del periférico sur-oriental col. La Garita, grietas en andador del cerrito de Guadalupe, se observa algún grado de inclinación de árboles. Así como, la presencia de grietas semicirculares, el hundimiento de algunas partes de periférico sur-oriental por la col. La Garita, son síntomas de inestabilidad (foto mapa 21 julio de 2017).

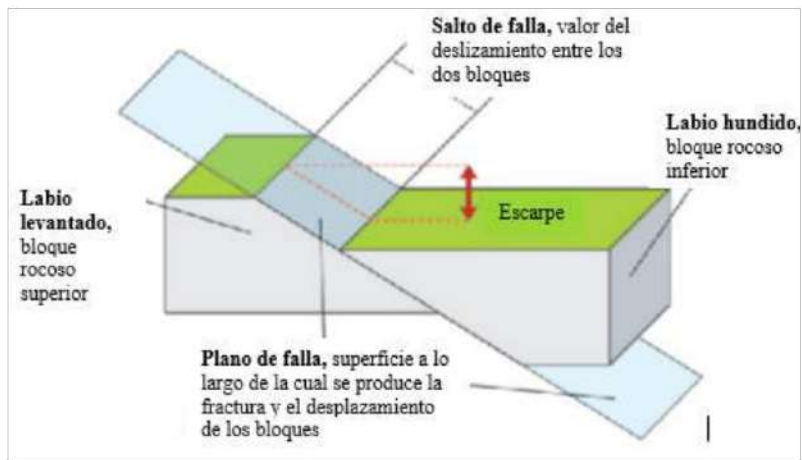
*Salto de falla, Escarpe.*

Nota. Esquema de escarpe o salto de falla.

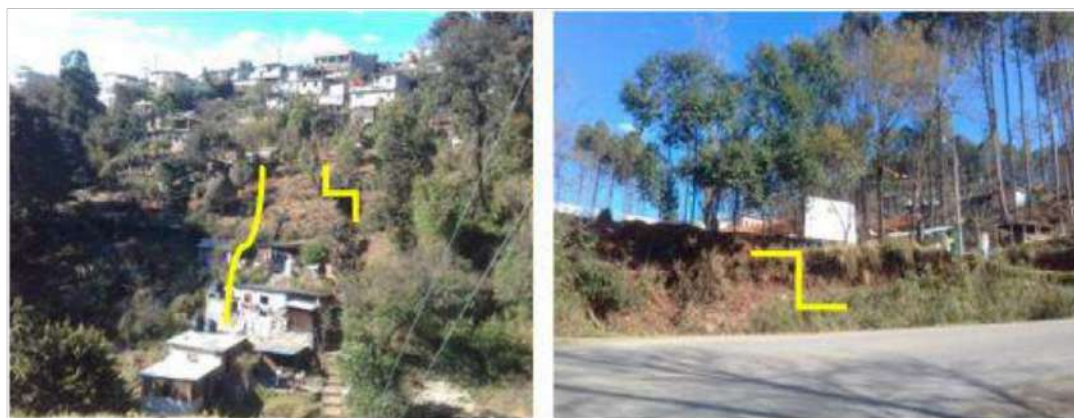
Nota. La formación de escarpes o escalonamientos son un claro síntoma de la inestabilidad de las laderas donde existen asentamientos humanos irregulares vulnerables en laderas. La imagen nos presenta escurrimientos, inestabilidad del suelo y exposición a deslizamiento, provocados por la deforestación, la erosión del agua (temporada de lluvias), que pueden ser detonantes o disparadores aun desastre en el barrio de Guadalupe y La Garita (Imagen mapa, enero de 2017).
