TESIS

ASENTAMIENTOS HUMANOS EN RIESGO A DESLIZAMIENTO EN SAN CRISTÓBAL  
DE LAS CASAS, CHIAPAS

Como resultado del análisis realizado a su documento recepcional intitulado:  
"ASENTAMIENTOS HUMANOS EN RIESGO A DESLIZAMIENTO EN SAN  
CRISTÓBAL DE LAS CASAS, CHIAPAS. ESTUDIO DE CASO: COLONIA LA  
GARITA"

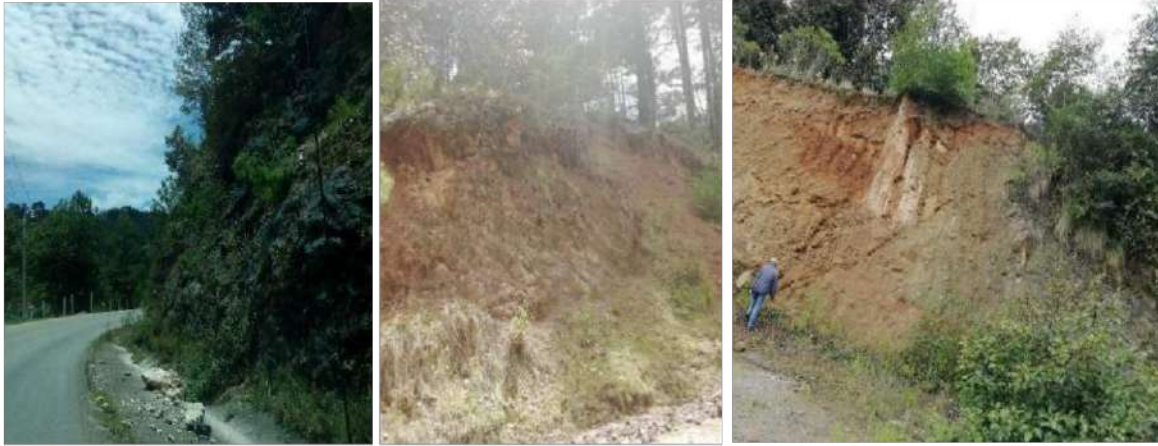
Nota. Existen desprendimientos en algunas partes de la ladera de La Garita y caída de rocas sobre la carretera del periférico oriente-norte (foto mapa, 12 agosto 2018).

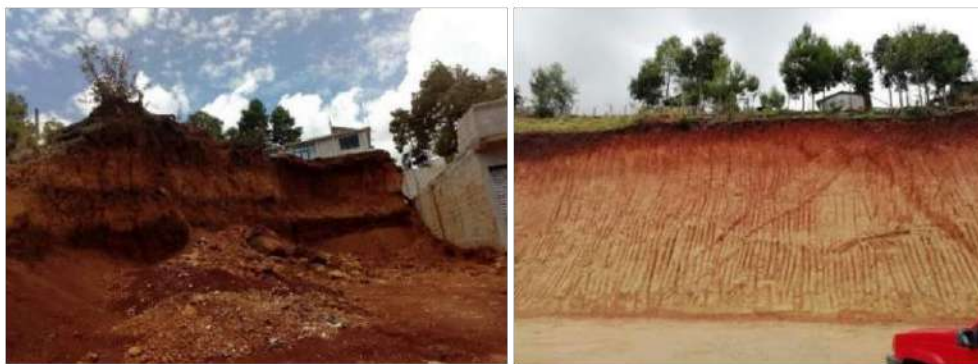
### **Figuras 92 y 93**

*Material arcilloso meteorizado.*

Nota. Terrazas y cortes que alteran la geometría en suelos residuales en Anexo La Garita (foto mapa, 12 agosto 2018).

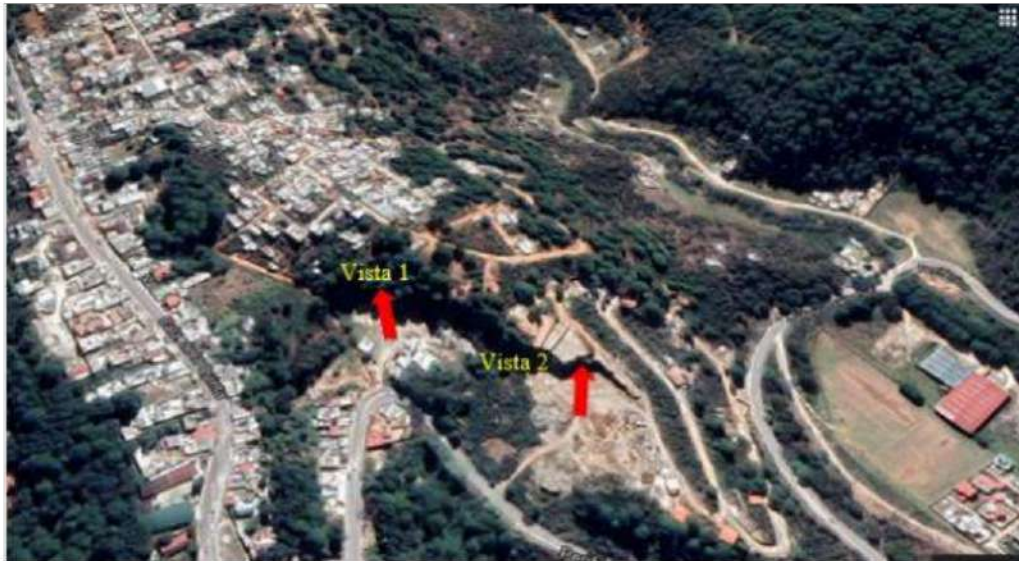
## Figura 97

*Análisis comparativo en el área de estudio La Garita.*

Nota. Anexo La Garita, sobre el periférico oriente. Se observa corte vertical en la ladera por banco de material (Google Earth, 2020).

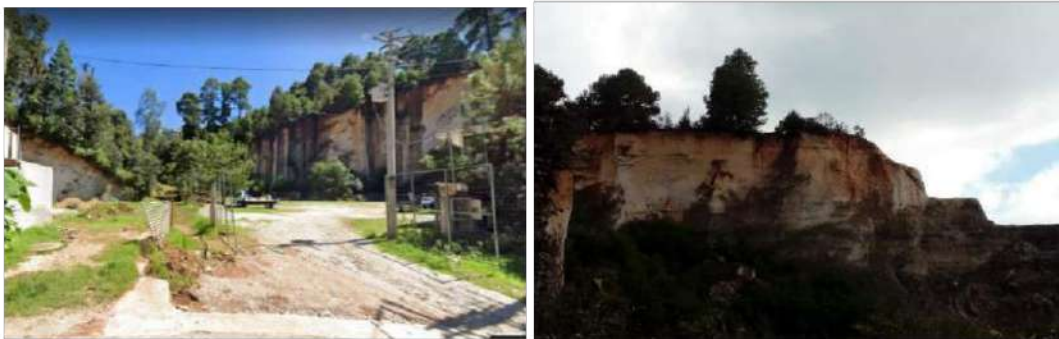
## Figuras 98 y 99

*Vista de bancos de material que presenta meteorización en la ladera.*

Nota. Vista 1, corte vertical en ladera banco de material que ya no funciona (16.737847, -92.613245). Vista 2, se observa corte vertical en ladera, la cual presenta meteorización en su estructura (16.737766, -92.614055).

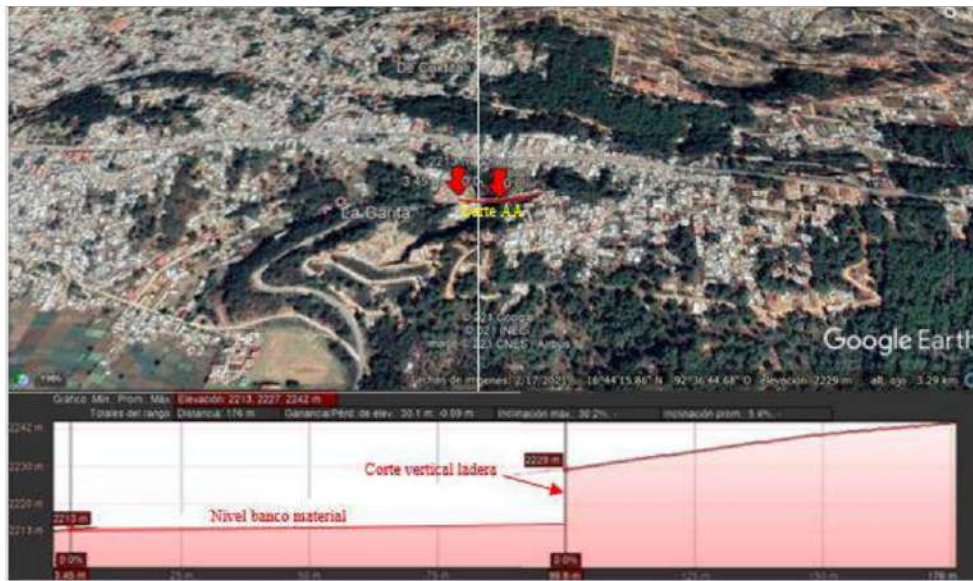
Nota. Perfil o corte del terreno A-A' elevación 2213m. Nivel de banco de material, corte vertical ladera elevación 2229 m. (Google Earth, 2020).

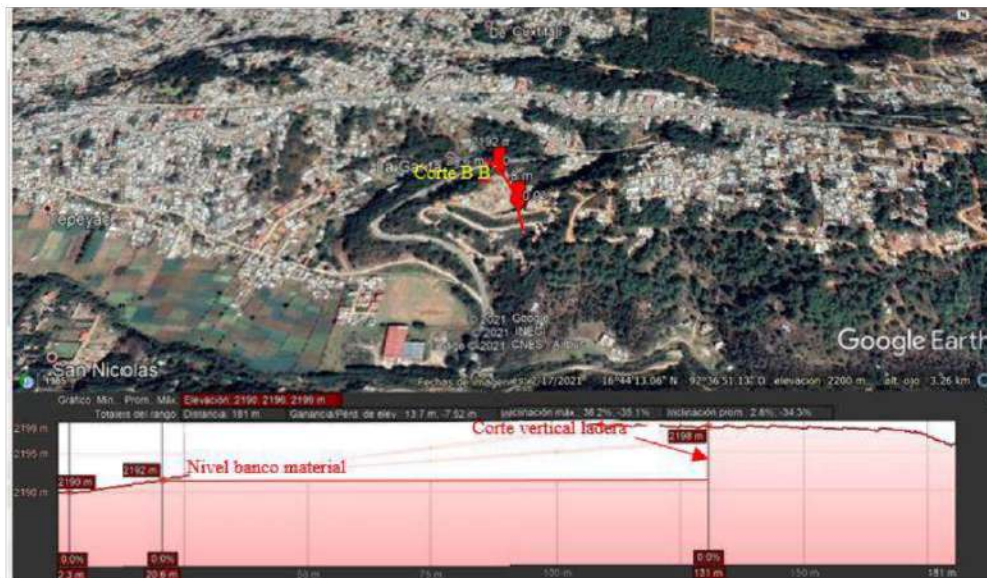
Nota. Corte de terreno B-B' elevación 2192 m. nivel de banco de material, corte vertical ladera elevación 2198 m. (Google Earth, 2020).

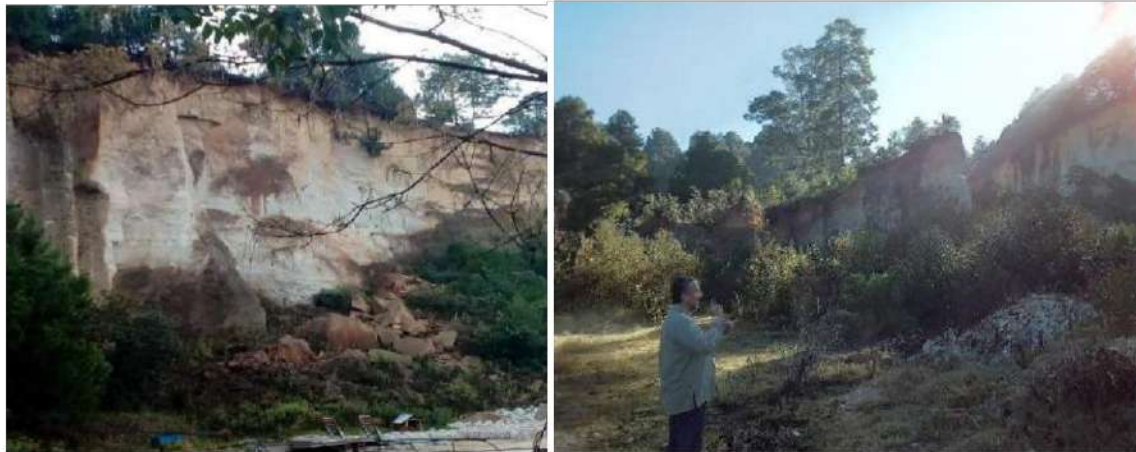
Nota. Visita al área de estudio con el investigador de la UNICACH Jorge Paz Tenorio, explica los diferentes estratos del suelo. Se observan los desprendimientos de cascaras de material y roca por estar intemperizadas (foto mapa, 05 febrero 2018).

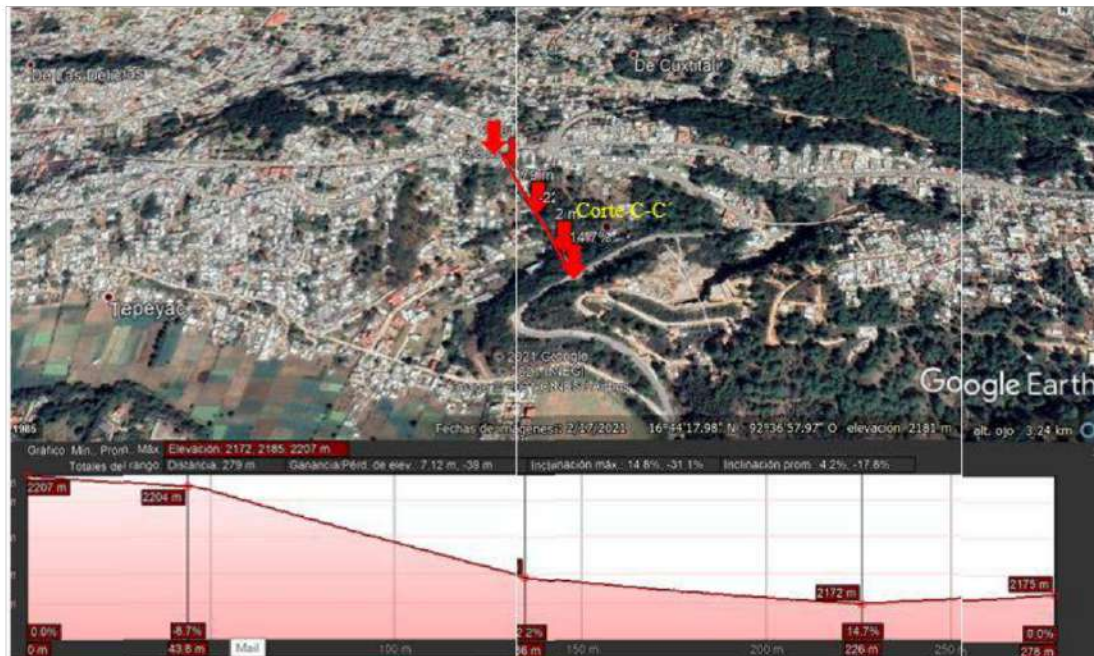
Nota. Corte de terreno C-C ladera ubicada en el barrio La Garita, elevación 2207 nivel avenida De la quinta, elevación 2204 nivel terraza de viviendas, elevación 2179 de pendiente de la ladera y elevación 2172 nivel de espejo de agua de arroyo (escurrimiento de ladera), elevación 2175 nivel de carretera de periférico oriente-norte (Google Earth, 2020).

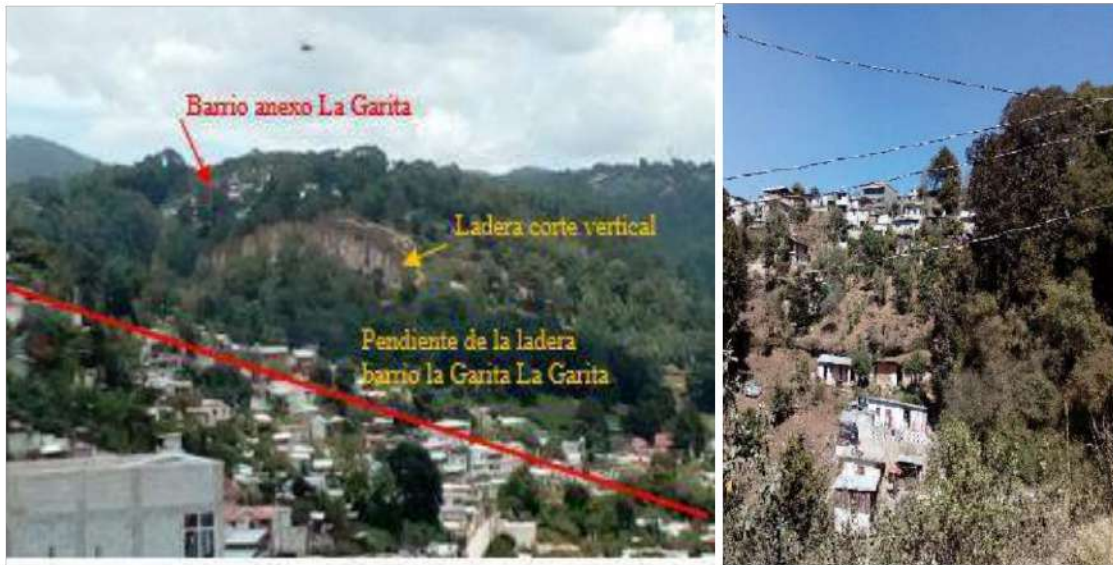
### Figura 105

*Pendientes en la zona de estudio.*

Nota. Pendiente del terreno de la colonia La Garita, viviendas sobre el periférico oriente colonia La Garita, vista posterior a la avenida De la quinta ladera de la colonia La Garita (foto mapa, 06 febrero de 2019).

La topografía del terreno en esta zona es menos abrupta (ver figura 105), aunque existen tramos de difícil acceso. Se trata de una zona densamente poblada con viviendas desde la corona hasta el pie de la ladera, lugar en donde se encuentra un arroyo, el escurrimiento de la ladera.

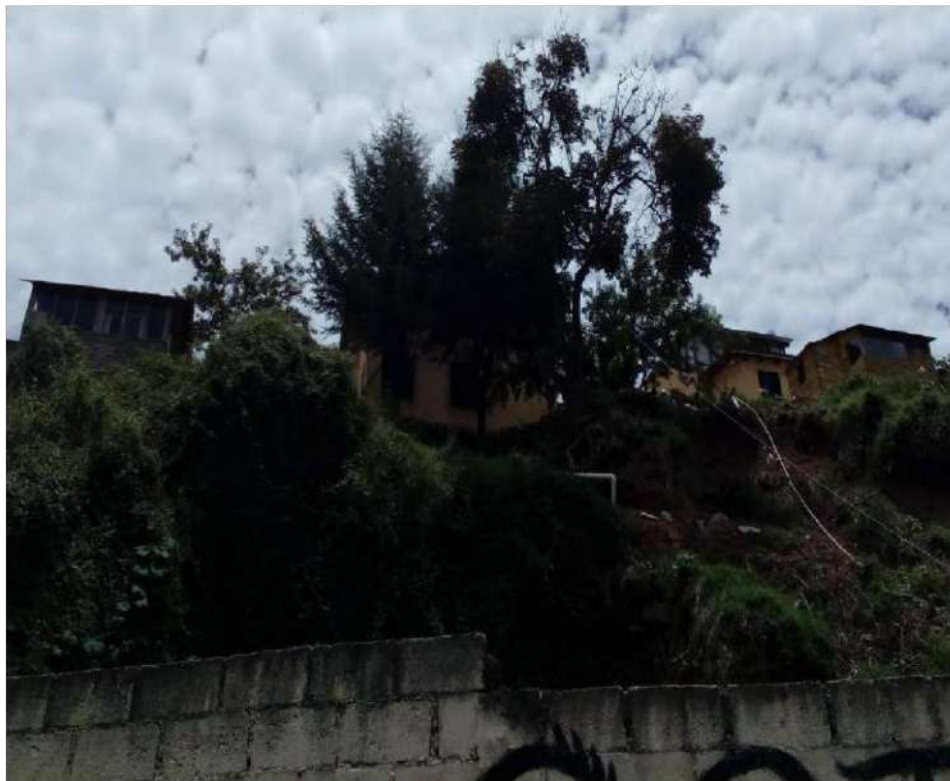
### **Figura 108**

*Viviendas de La Garita, con pendiente mayor de  $12^\circ$  inclinación.*

Nota. La actividad del hombre (deforestación, cambio de uso del suelo, construcción de viviendas) en laderas de la colonia La Garita (foto mapa, febrero 2020).

Observamos viviendas en la ladera de La Garita, que están asentadas en pendientes mayores de  $12^\circ$  inclinación; como lo vemos sobre la avenida de periférico oriente (ver figura 108), observamos sus infraestructuras o instalaciones expuestas.

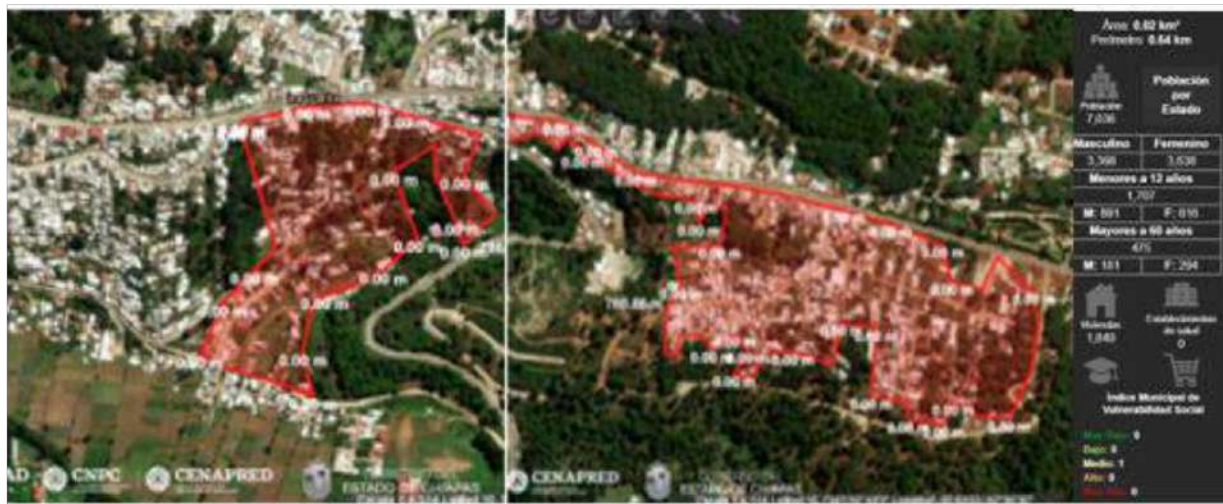
**Figura 114**

*Área de estudio con nivel de riesgo medio.*

Nota. Vulnerabilidad media, Col. La Garita de San Cristóbal de Las Casas (CENAPRED, Atlas de riesgo del Estado de Chiapas, 2020).

En el mapa de la zona oriente-norte observamos que el área de estudio cuenta con laderas que presentan un nivel de riesgo o vulnerabilidad media (ver figura 114).

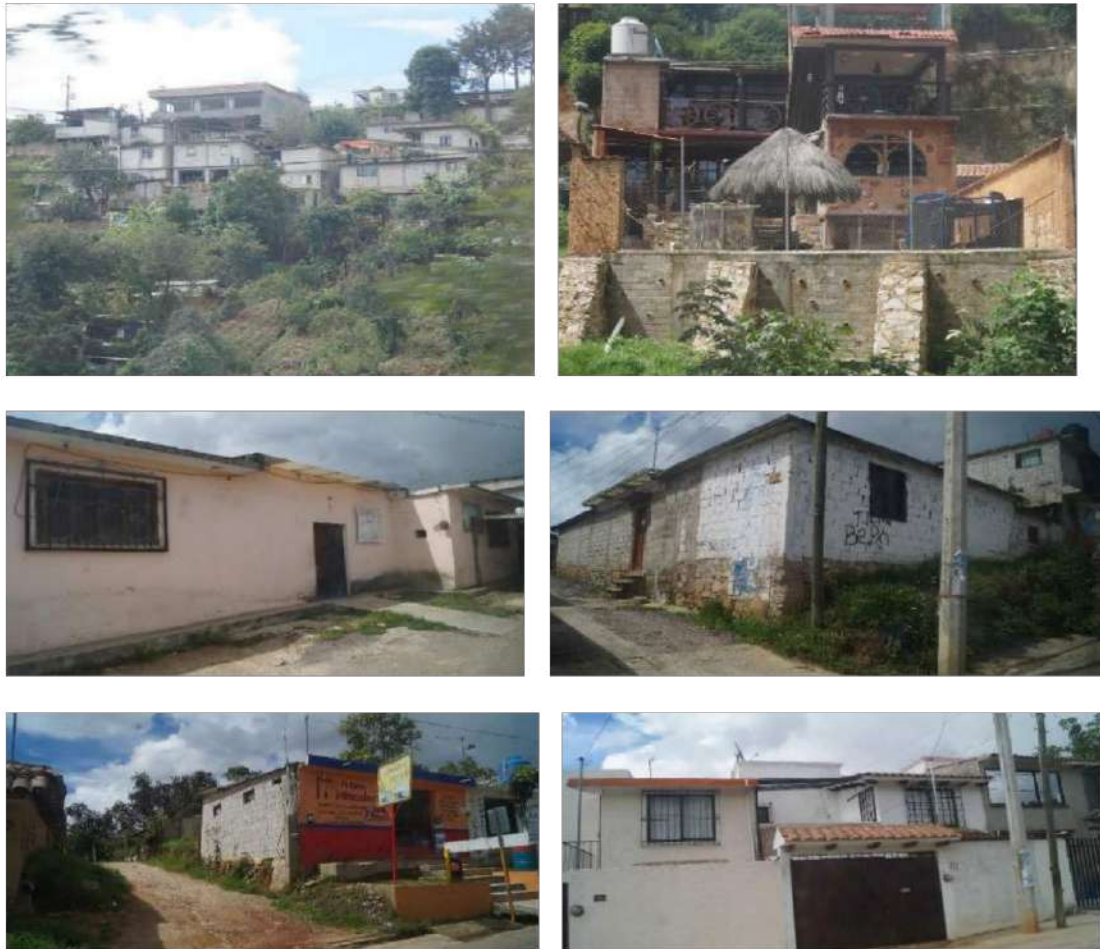
**Figura 115**

*Viviendas de material en el área de estudio.*

Nota. Vivienda de material en ladera del barrio La Garita (foto mapa, 15 de junio 2017).

que desplanta a la vivienda. En otros casos, existen terrazas con muros de contención, pero son viviendas que los propietarios si tienen una solvencia económica (ver figura 115).

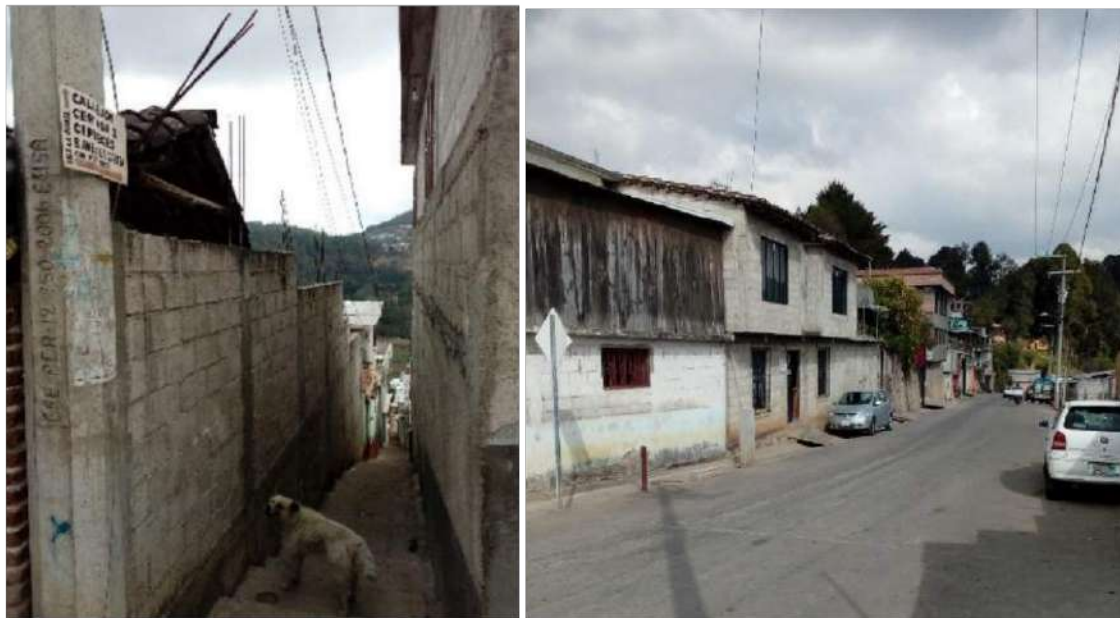
### **Figuras 116 y 117**

*Accesibilidad estrecha y procesos de autoconstrucción en viviendas en área de estudio.*

Nota. Callejón Ciprés sobre avenida De la quinta del barrio La Garita, viviendas sobre el periférico oriente La Garita (foto mapa, febrero de 2020).

Los entrevistados comentaron que el fin era tener una casa propia y que estuvieran al alcance de sus posibilidades económicas. La mayoría son viviendas de material, algunas se encuentran ubicadas sobre la avenida De la quinta y otras sin accesos adecuados (callejones), con servicios y equipamientos inadecuados (ver figura 116). Pocos de los entrevistados contrataron a un diseñador o arquitecto para construir su vivienda y contrataron a terceros (albañiles y peones) para realizarlas (ver figura 117). También comentaron que su vivienda tiene una cimentación de concreto armado, algunos utilizaron: zapatas aisladas, zapatas corridas y otro tipo de cimentación.

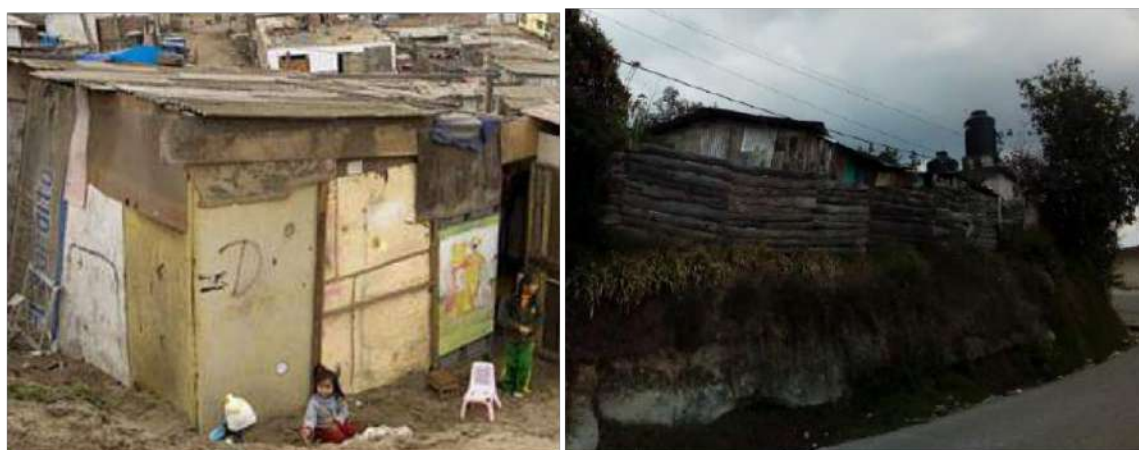
## Figura 121 y 122

*Viviendas precarias en el área de estudio.*

Nota. Vivienda precaria hecha de materiales de desechos, madera y piso de tierra. Lo que hace que las condiciones de vida de las personas sean precarias y no dignas. (Google, 2020; foto mapa; 28 febrero 2020).

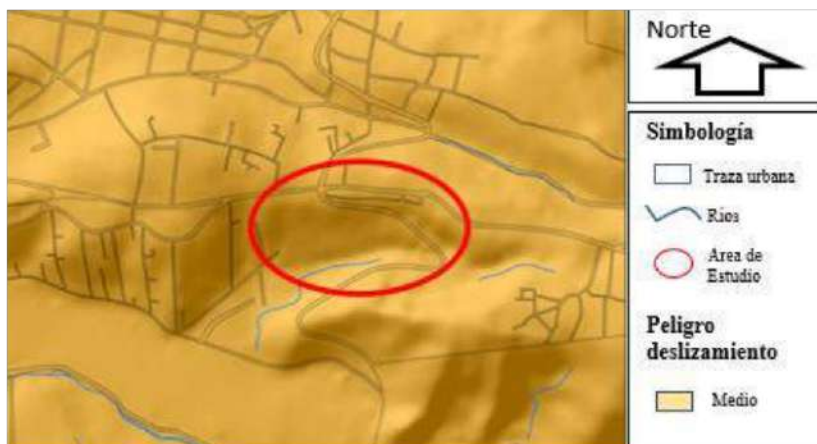
**Figura 123**

*Nivel de riesgo a deslizamiento.*

Nota. Plano de peligro a deslizamiento escala 1:50,000 (ECOSUR, 30 diciembre de 2020).

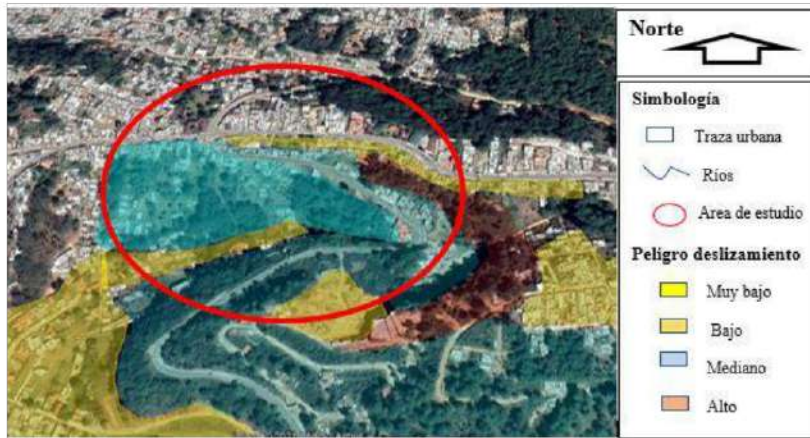
**Figura 124**

*Nivel de riesgo analizado moderado a alto.*

Nota. Mapa de peligro a deslizamiento (Google Earth, diciembre de 2020).

En la colonia La Garita existen laderas con peligro a deslizamiento, y los bancos de material aledaños exhiben cortes verticales y meteorización de moderada a alta (ver figura 124), los cuales hacen la discontinuidad natural del cerro, donde se han desprendido rocas o material, haciéndose una zona propensa al riesgo.

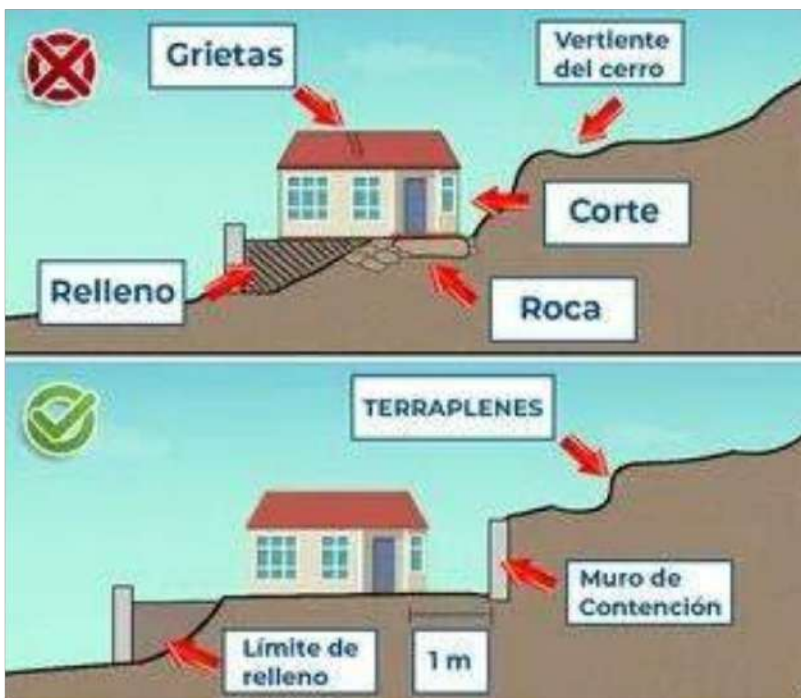
**Figura 128**

*Estabilidad del terreno*

Nota. Soluciones a escenarios, la estabilidad del terreno en laderas en riesgo a deslizamiento.
